INFORME TECNICO

ASUNTO : MANTENIMIENTO PREVENTIVO DE FUSIONADORA DE FIBRA OPTICA

FECHA : Vinces, 4 de julio de 2022

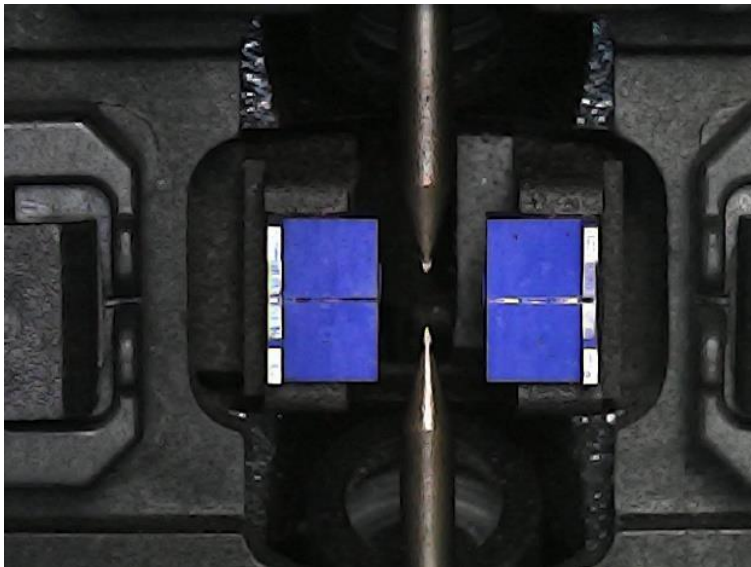
La cual tiene severo desgaste en los electrodos, por lo que se amerita un mantenimiento preventivo del equipo, esto para garantizar la durabilidad del mismo.

Img 1 presencia de óxido de sílice

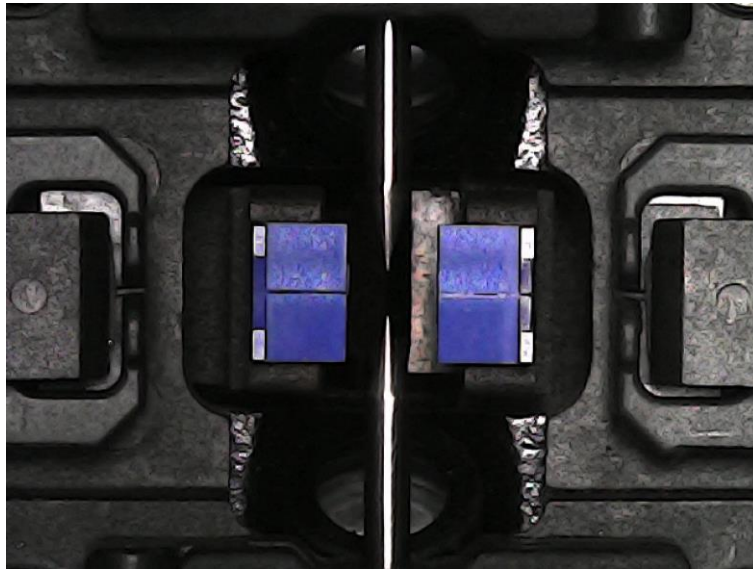
La fusionadora de fibra óptica fue inspeccionada internamente y se no se constató daño alguno, también se comprobó el estado de los electrodos y se comprobó suciedad en los mismo por lo que es sugerible una limpieza de los mismos, asi como de todos los periféricos de la empalmadora.

Img 2 limpieza de electrodos

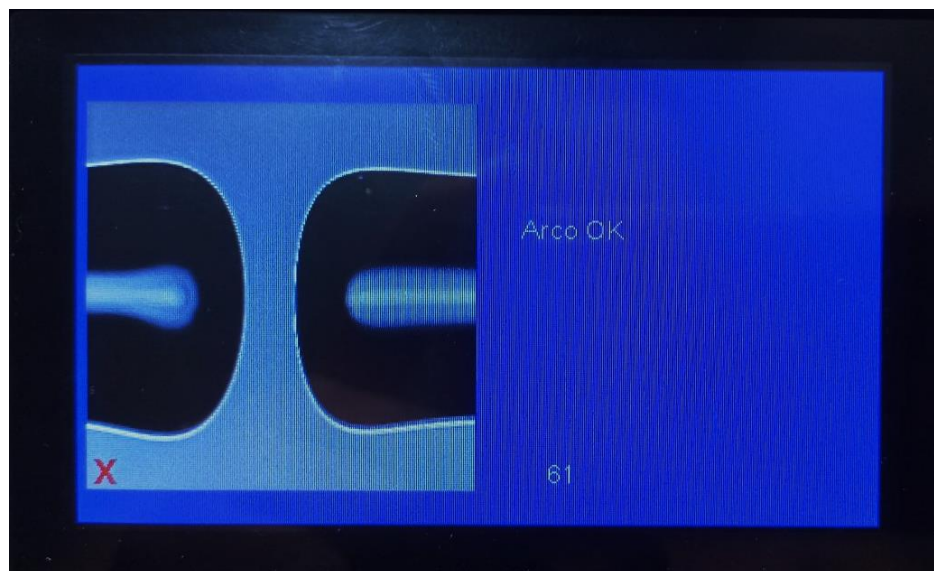
Img 3 ajuste de arco OK

El equipo queda totalmente operativo y calibrado a la fecha.
