CERTIFICADO DE CALIBRACION

MODELO:	AI-8
MARCA:	SIGNALFIRE
SERIAL:	V01A19022686
VERSION:	V.1.62
DESCRIPCION:	FUSIONADORA
Nº REF.:	202038-1

EQUIPO:	FUSIONADORA DE FIBRA OPTICA	FECHA:	07/03/2020
MARCA:	SIGNALFIRE	Nº CERTIFICADO:	2020038-1
MODELO:	AI-8	SERIAL:	V01A19022686
CLIENTE:	JOSE RIVELINO EUGENIO GONZALEZ	VERSION SOFTWARE:	V1.62

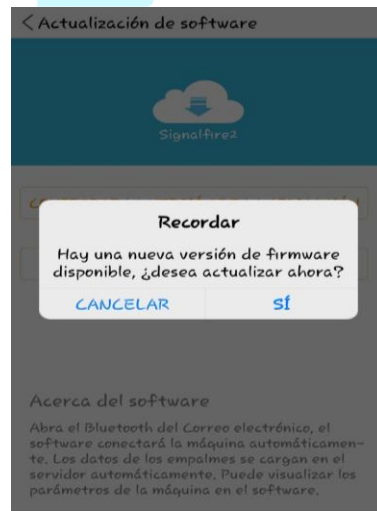
Img 1 Verificacion de firmware

Una vez efectuada la revisión se evidencio que no tiene problemas, tanto en su forma física como a nivel de software y ejecución del mismo. También se comprobó que el arco del equipo esta calibrado. Mas sin embargo se verifica que el firmware esta desactualizado (Ver img 1) y se procederá a ctualizar. Es necesario indicar que los elementos restantes de la fusionadora están totalmente operativos.

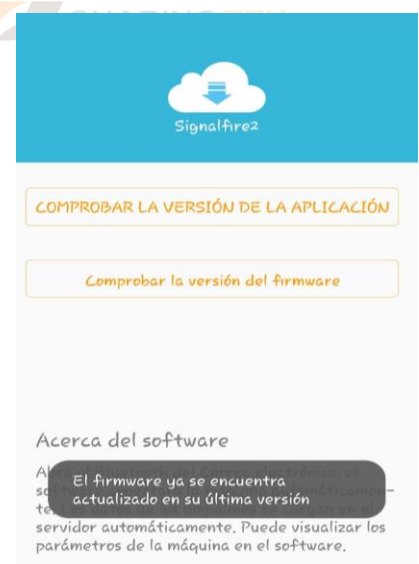
Img3 Firmware actualizado

Ya inspeccionada la maquina se procede a la limpieza de los elementos internos de la máquina, actualización de firmware (Ver Img2), sistema óptico, motores, cámara, leds, se limpian los holders y se calibra el Cleavver. Terminado dicho proceso, el resultado fue el siguiente (Ver img3):

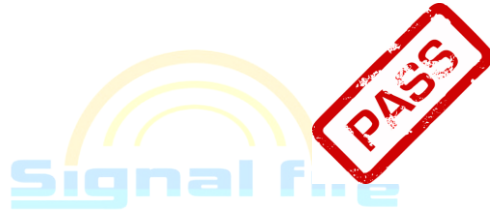
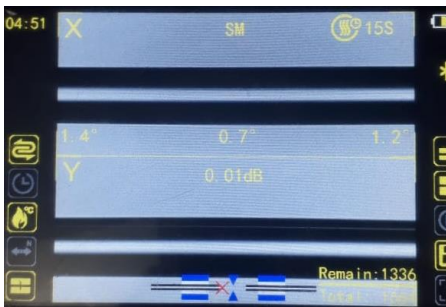
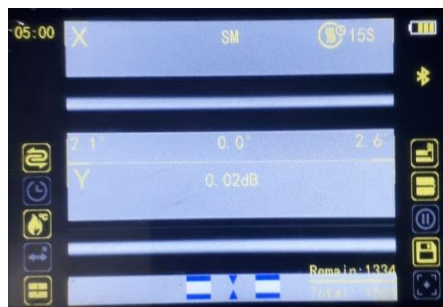
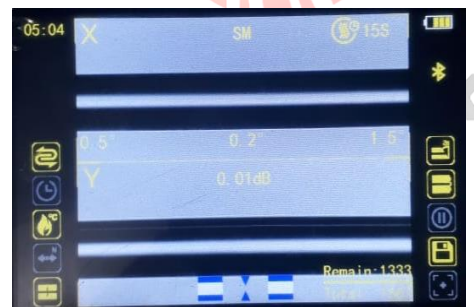
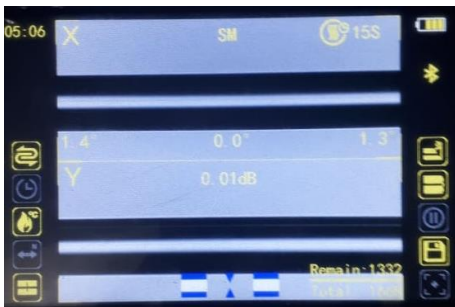
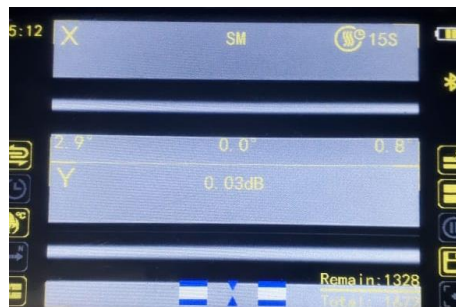
Img 4 Resultados de empalmes

PROGRAMA:	PERDIDA:	TEMPERATURA:	27.5°	FIBRA INSPECIONADA:	SM - MM		
SM	0.01	PERDIDA SM:	0.01	ELECTRODOS:	✓	HOLDERS:	✓
SM	0.02	PERDIDA MM:	0.02	CAMARAS:	✓	LEDS:	✓
SM	0.01						
SM	0.01						
SM	0.03						
MM	0.01						
MM	0.01						
MM	0.05						
MM	0.01						
MM	0.03

PERDIDA ESTIMADA FUSIONADORA	PERDIDA MEDIDA OTDR	POTENCIA FUENTE DE LUZ	MEDICIÓN POWERMETER	PERDIDA RELATIVA
0.01 dBm	0.19 dBm	-0.7 dBm	-08.22dBm	0.22 dBm
0.02 dBm	0.23 dBm	-0.7 dBm	-08.25 dBm	0.25 dBm
0.01 dBm	0.22 dBm	-0.7 dBm	-08.29 dBm	0.29 dBm
0.01 dBm	0.16 dBm	-0.7 dBm	-08.20 dBm	0.20 dBm
0.03 dBm	0.39 dBm	-0.7 dBm	-08.47 dBm	0.47 dBm
