CERTIFICADO DE CALIBRACION

MODELO:	70S+
MARCA:	FUJIKURA
SERIAL:	LD3Z1RW1EKS0DYD9
VERSION:	V-01.51
DESCRIPCION:	FUSIONADORA
Nº REF.:	20211213-1

EQUIPO:	FUSIONADORA DE FIBRA OPTICA	FECHA:	13/12/2021
MARCA:	FUJIKURA	Nº CERTIFICADO:	20211213-1
MODELO:	70S+	SERIAL:	LD3Z1RW1EKS0DYD9
CLIENTE:	AFIATIC	VERSION SOFTWARE:	V-01.51

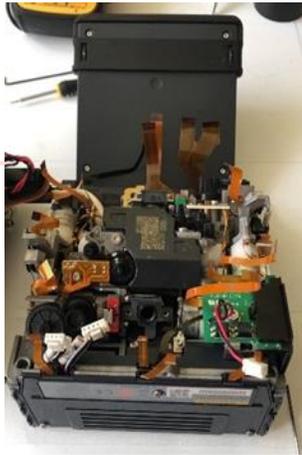
Img 1

Una vez efectuada la revisión se evidencio que no tiene problemas, tanto en su forma física como a nivel de software y ejecución del mismo. La máquina requiere un mantenimiento correctivo en los motores (Ver *Img 1*) una limpieza en cámaras (Ver *Img 2*), se comprueba que el equipo tiene falla al momento de realizar la fusión, general, los elementos restantes de la fusionadora están operativos.

Ya inspeccionada la maquina se procede a limpiar los motores y luego calibrar, (Ver *Img 3*), luego se realiza la limpieza de; cámaras y leds, quedando totalmente operativo. (Ver *Img 4*) Se revisa también el horno verificando que su operatividad esta óptima. Luego de revisada y calibrada la maquina se procedió a realizar las fusiones de prueba, Obteniendo los siguientes resultados de empalme.

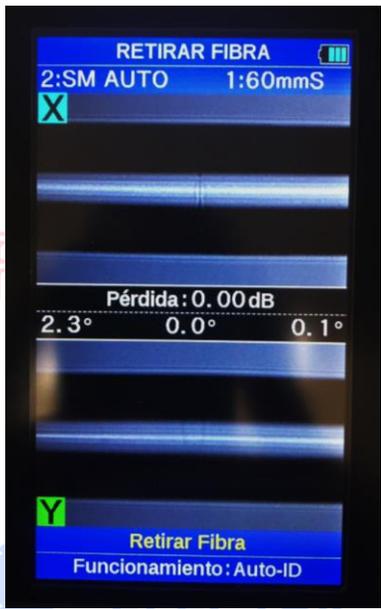
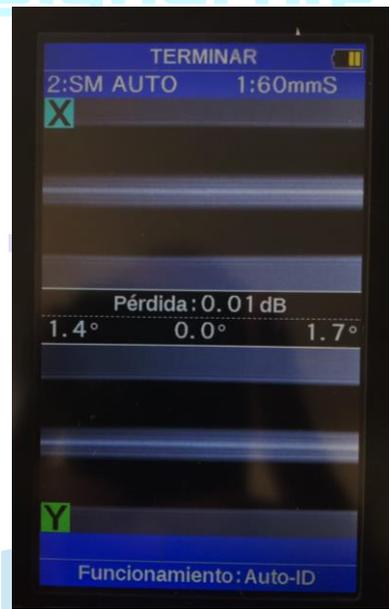
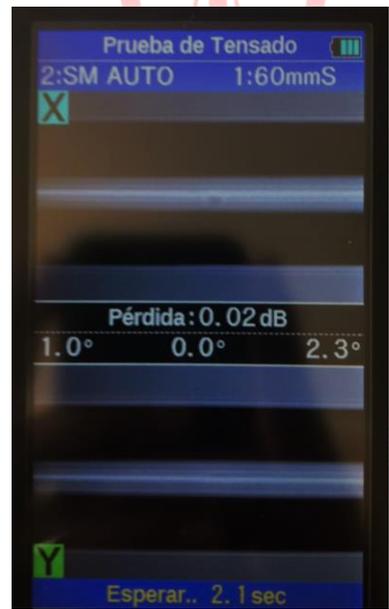
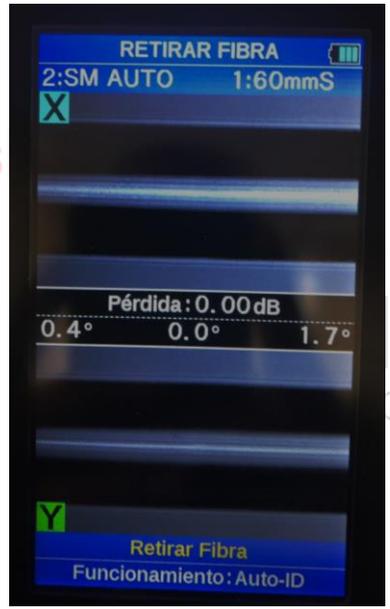
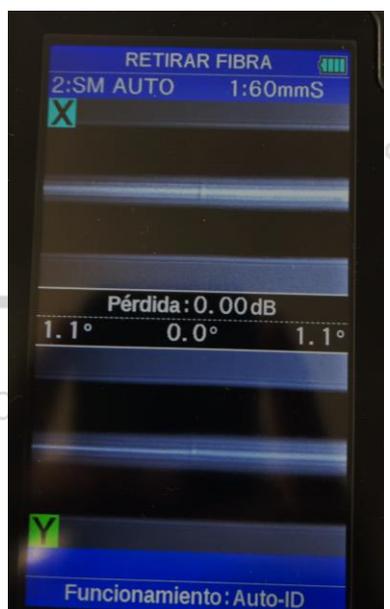
Img 5 Resultados de empalmes

PROGRAMA:	PERDIDA:	TEMPERATURA:	28°	FIBRA INSPECCIONADA:	SM		
SM	0.00	PERDIDA SM:	0.01	ELECTRODOS:	✓	HOLDERS:	✓
SM	0.01	PERDIDA MM:	-	CAMARAS:	✓	LEDS:	✓
SM	0.02						
SM	0.00						
SM	0.00

PERDIDA ESTIMADA FUSIONADORA	PERDIDA MEDIDA OTDR	POTENCIA FUENTE DE LUZ	MEDICIÓN POWERMETER	PERDIDA RELATIVA
0.00 dB	0.07 dBm	-05 dBm	-05.13 dBm	0.06 dBm
0.01 dB	0.09 dBm	-05 dBm	-05.16 dBm	0.07 dBm
0.02 dB	0.11 dBm	-05 dBm	-05.19 dBm	0.09 dBm
0.00 dB	0.08 dBm	-05 dBm	-05.12 dBm	0.07 dBm
0.00 dB	0.06 dBm	-05 dBm	-05.11 dBm	0.08 dBm
