## INFORME TECNICO

ASUNTO : REVISION TECNICA DE FUSIONADORA DE FIBRA OPTICA

N°: INF-TEC-001

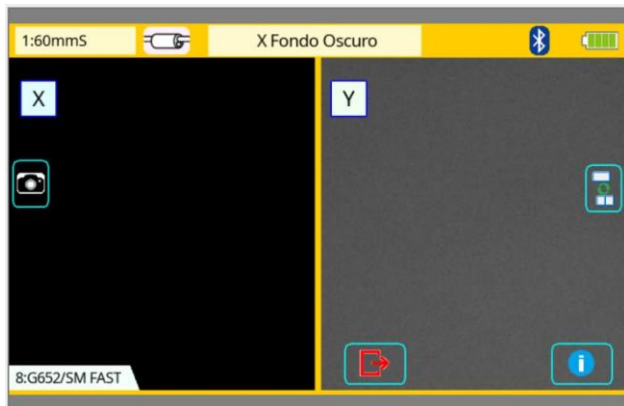
Se procedió a revisar la fusionadora de fibra óptica, la cual presentaba error de foco en CAMARA X (ver *Img 1*) por lo que se realizó una verificación física del equipo, constatando **daño** en el cable Flex de la tapa cubierta de la fusionadora, específicamente los sensores hall. (ver *Img 2*)

Img 1 Error en el display

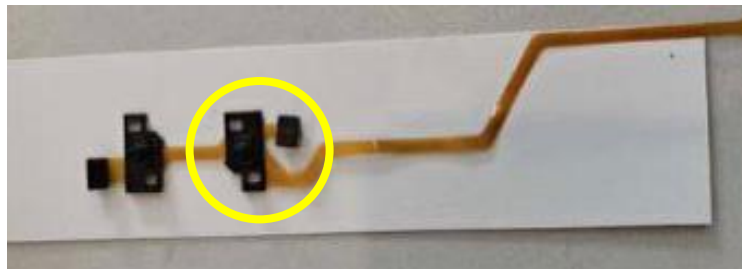
Img 2 Daño en el cable flex

- Se determino que el daño en el sensor fue ocasionado por una variación eléctrica. Es decir, por no estar conectado a una fuente de voltaje estable.
- Se sugiere reemplazar el elemento, ya que sin este el equipo no puede operar.
- Se sugiere no conectar la fusionadora de fibra óptica a EQUIPOS INVERSORES O UPS ya que la variación de diferencia de potencial en estos puede ocasionar daño sobre los sensores del equipo.
