## INFORME TECNICO

ASUNTO : REVISION TECNICA DE FUSIONADORA DE FIBRA OPTICA

FECHA : Guayaquil, 1 de febrero de 2024

Nº: INF-TEC-002

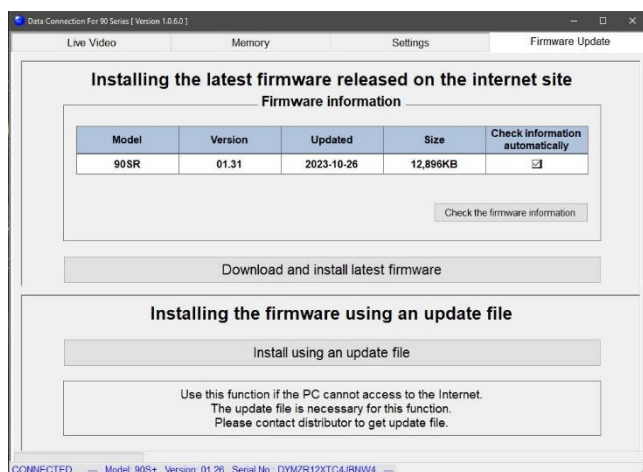
Img 1

- Actualización de firmware (Ver *Img 1*)
- Cambio de electrodos (Ver *Img 2 y 3*)
- Mantenimiento correctivo en el horno (Ver *Img 4*)
- Potencia de arco con inconsistencias, constatando daño de la tarjeta inversora (Ver *Img 5*)
