## INFORME TECNICO

DIRIGIDO A : Ing. Adrián Maruri  
REALIZADO POR : Ing. Jose Nunes  
ASUNTO : REVISION TECNICA DE FUSIONADORA DE FIBRA OPTICA  
FECHA : Guayaquil, 6 de febrero de 2024  
N°: INF-TEC-003

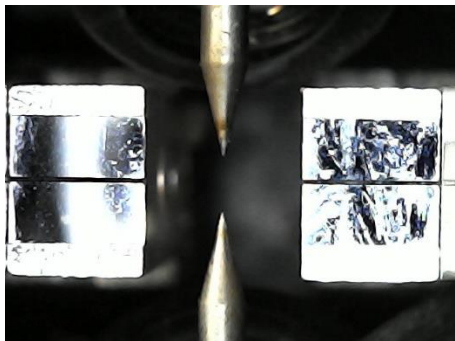
(Img 1)

- Mantenimiento, calibración y ajuste de parámetros y sensores.
- Reemplazo de electrodos. *(Ver Img 1)*
- Reemplazo de tarjeta invasora. *(Ver Img 2)*

- Se sugiere realizar cambio de electrodos y calibración general del equipo.
- El daño principal del equipo esta en la tarjeta inversora, esta presenta un cortocircuito que no le permite al equipo encender.
- El daño de este componente por lo general ocurre cuando se le suministra carga al equipo con una fuente de alimentación eléctrica distinta a la original, es decir de mayor o menor voltaje.
