INFORME TECNICO

DIRIGIDO A : Ing. Marco Robayo
REALIZADO POR : Ing. Jose Nunes
ASUNTO : REVISION TECNICA DE FUSIONADORA DE FIBRA OPTICA
FECHA : Guayaquil, 1 de abril de 2024

N°: INF-TEC-006

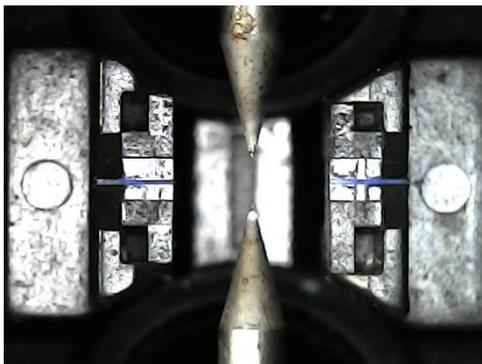
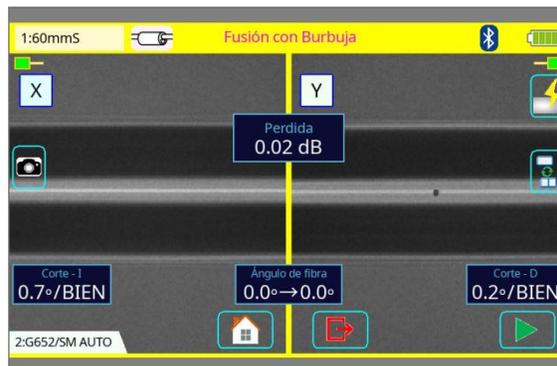
Se constato que el equipo tiende a realizar fusiones con perdida alta y tiene problemas de apertura en la cubierta

- Requiere cambio de electrodos ya que se observo la presencia de oxido corrosivo.
- Requiere un mantenimiento en las cuerdas de la tapa cubierta.
- También se observo que requiere un ajuste de parámetros y calibración de sensores.

- La fusionadora requiere de un mantenimiento correctivo y reajuste de todos sus parámetros, estos desajustes han sido ocasionados por la falta de mantenimiento.
