INFORME TECNICO

DIRIGIDO A : Ing. Manuel Zurita
REALIZADO POR : Ing. Jose Nunes
ASUNTO : REVISION TECNICA DE OTDR
FECHA : Guayaquil, 11 de junio de 2024

N°: INF-TEC-009

MODELO: MAX-710-M1-EI
SERIAL: 824794
MARCA: EXFO

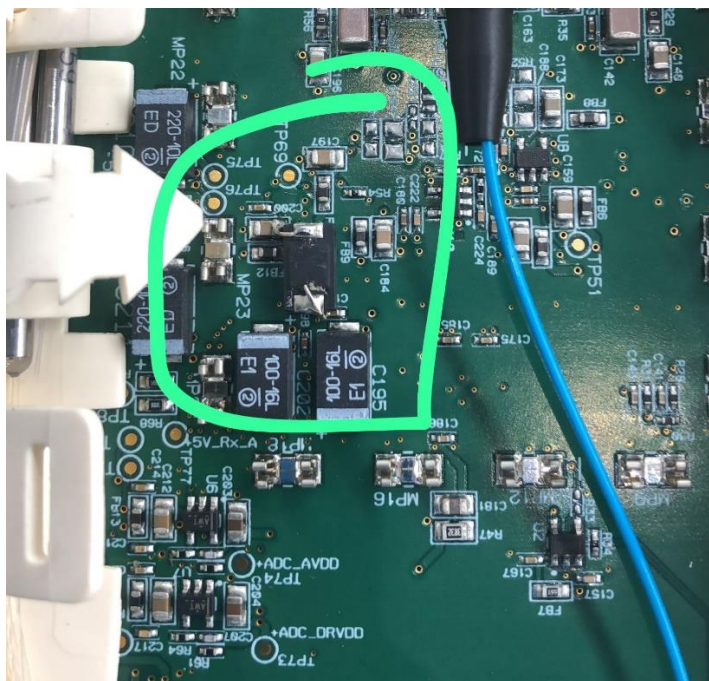
- Se constato un error en la grafica de la traza, esto para ambas longitudes de onda, esto es debido a un daño en los filtros de frecuencia intermedia.

Img 1 elementos dañados

Para la resolución de esta falla se deben reemplazar los componentes electrónicos averiados.

- El otdr requiere cambio de filtros de frecuencia intermedia y de filtros ópticos de medición, por lo que se procedió a realizar dichos cambios, dejando el OTDR en un estado OPTIMO.

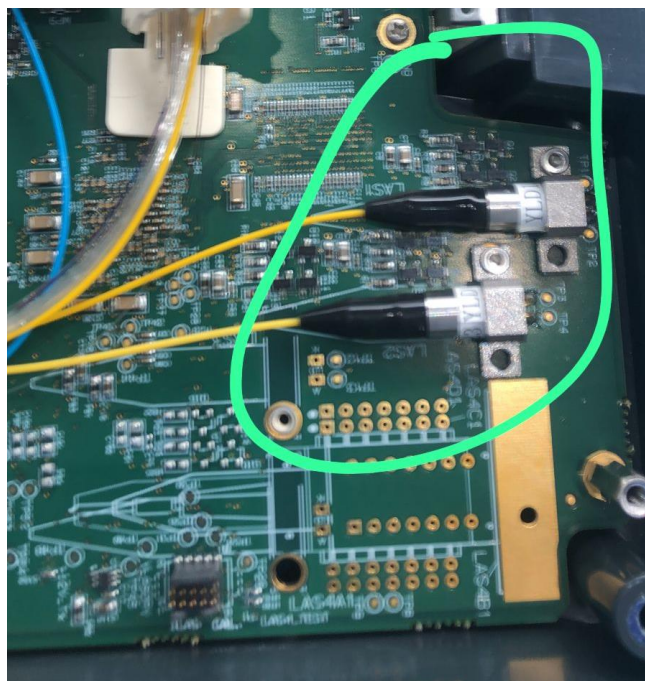
Img 2 Filtros de medición quemados

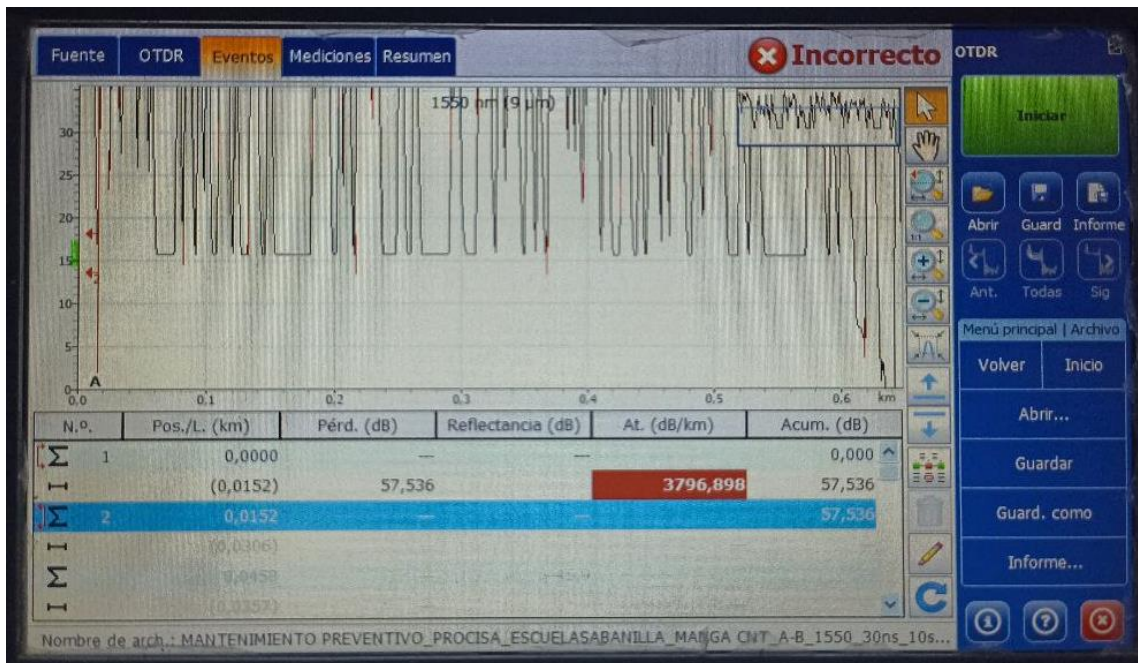
Se constato que el equipo genera un error en la medición de las trazas en las distintas longitudes de onda.

Img 3 Error de medición

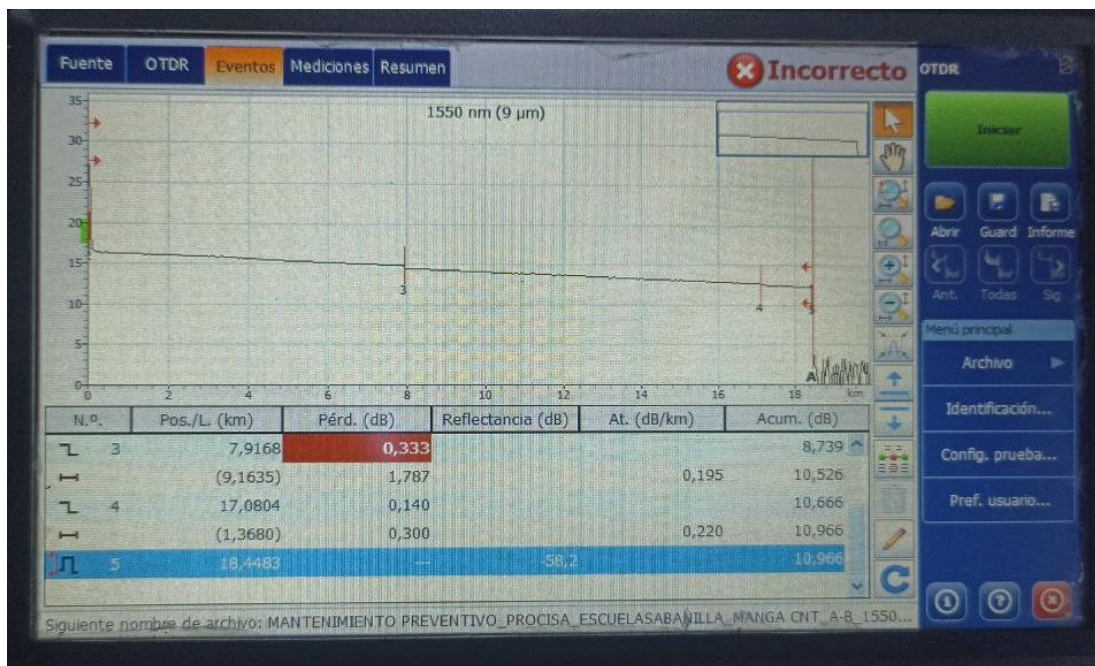
En la imagen se puede apreciar que ya una vez reemplazado los componentes electrónicos dañados, la traza genera sus parámetros con normalidad.
