## INFORME TECNICO

DIRIGIDO A : Ing. Fabian Columbus  
REALIZADO POR : Ing. Jose Nunes  
ASUNTO : MANTENIMIENTO DE FUSIONADORA DE FIBRA OPTICA  
FECHA : Guayaquil, 28 de junio de 2024

N°: INF-TEC-011

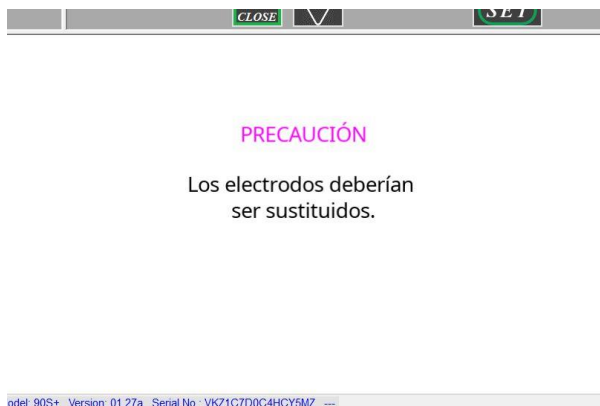
*Requiere cambio de electrodos*

- La fusionadora requiere cambio de electrodos, mantenimiento general y actualización de firmware.

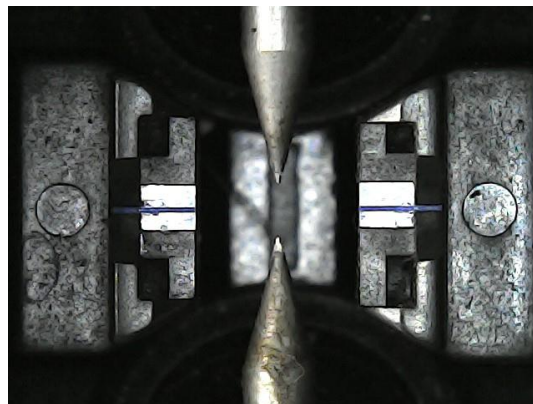
- Requiere activación de electrodos ya que se observó la presencia de oxido corrosivo.
- También se observó que requiere un ajuste de parámetros y calibración de sensores.
- Actualización de firmware.

*Presencia de oxido de sílice en electrodos*

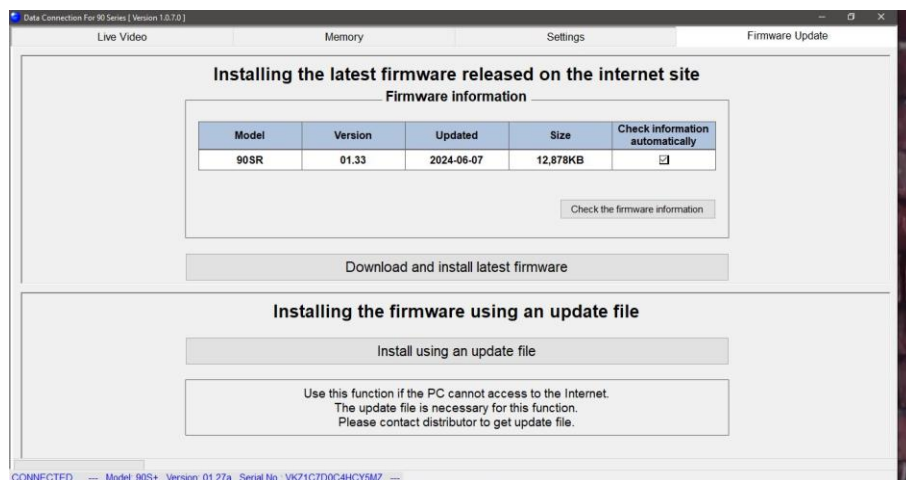
*Equipo requiere actualización*
