INFORME TECNICO

DIRIGIDO A : Ing. Fabian Columbus
REALIZADO POR : Ing. Jose Nunes
ASUNTO : MANTENIMIENTO DE FUSIONADORA DE FIBRA OPTICA
FECHA : Guayaquil, 03 de julio de 2024

N°: INF-TEC-012

MODELO: 90S+
SERIAL: HWP6580W20YYD7EH
MARCA: FUJIKURA

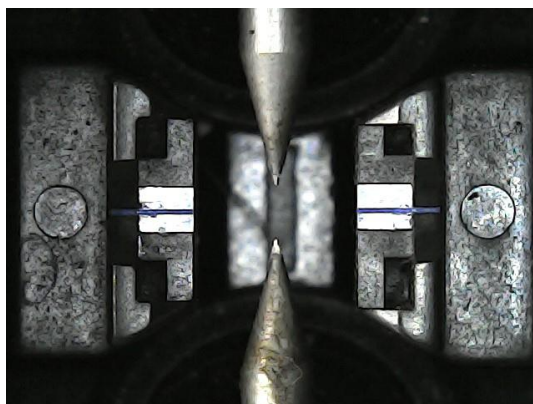
- Requiere activación de electrodos ya que se observó la presencia de oxido corrosivo.
- También se observó que requiere un ajuste de parámetros y calibración de sensores.
- Actualización de firmware.

Presencia de oxido de silice en electrodos

- La fusionadora requiere cambio de electrodos, mantenimiento general y actualización de firmware.

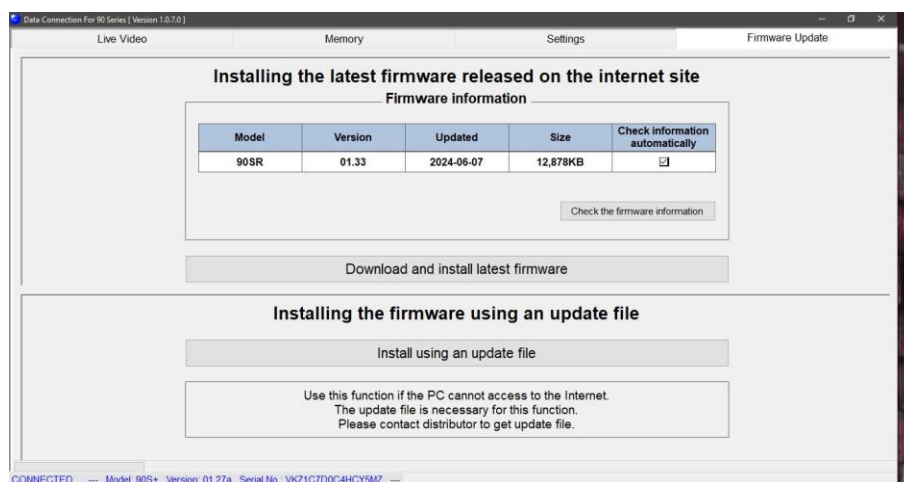
Equipo requiere actualización
