INFORME TECNICO

DIRIGIDO A : Ing. Elio Aguilar
REALIZADO POR : Ing. Jose Nunes
ASUNTO : MANTENIMIENTO DE FUSIONADORA DE FIBRA OPTICA
FECHA : Guayaquil, 19 de julio de 2024

N°: INF-TEC-015

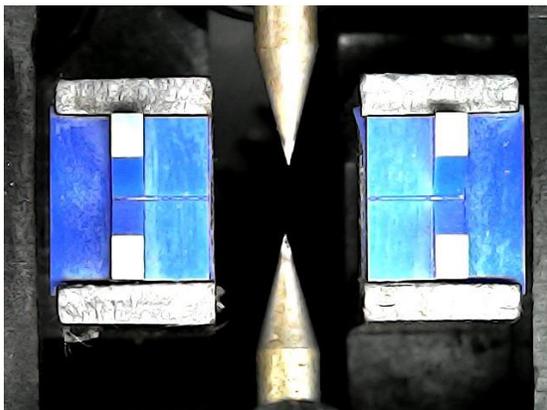
Img 1 Presencia de oxido de silice en electrodos

- **Mantenimiento general:** se procedió a realizar un mantenimiento preventivo del equipo, donde se ajustaron todos los parámetros y periféricos del equipo. (Ver Img 5)
- **Limpieza de electrodos:** se realizo la correcta limpieza de electrodos, removiendo el oxido de silice presente en los mismos. (Ver Img 6)
- **Ausencia de pila externa en mainboard:** la pila interna se instalo correctamente. (Ver Img 7)
- **Línea horizontal con perdida de pixeles:** no se corrigió este error en el display debido a un daño en el mismo, esto puede deberse a un golpe, para solucionar este problema se recomienda sustituir el display.
- **Presencia de oxido en el portaelectrodo:** se limpio el porta electrodo, removiendo el oxido presente. (Ver Img 8)

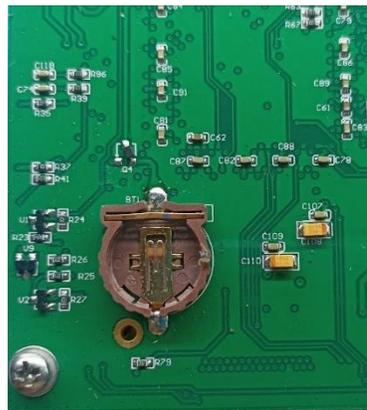
Img 2 Ausencia de bateria

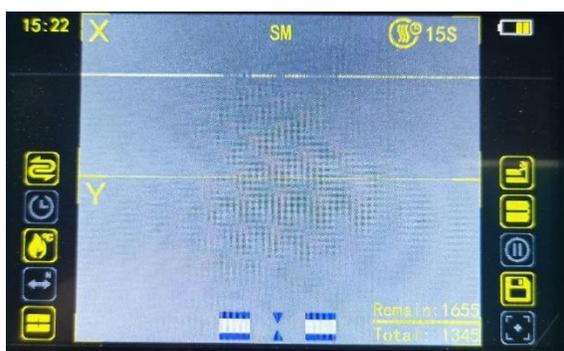
Img 3 Línea horizontal despixelada

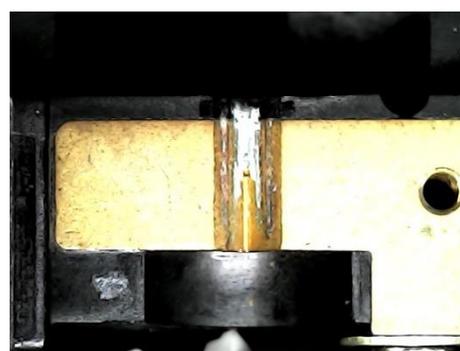
Img 4 Oxido en el porta electrodo

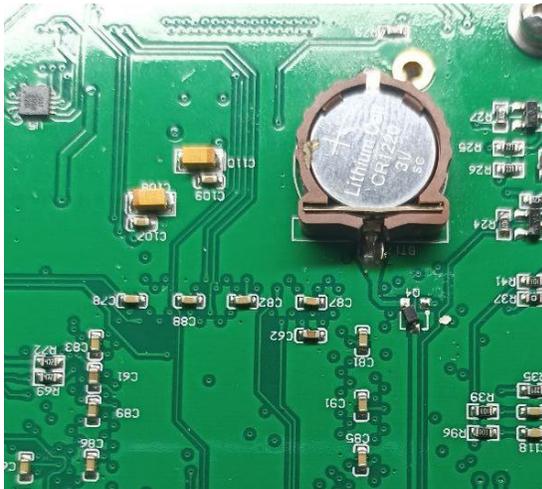
Img 7 Bateria instalada

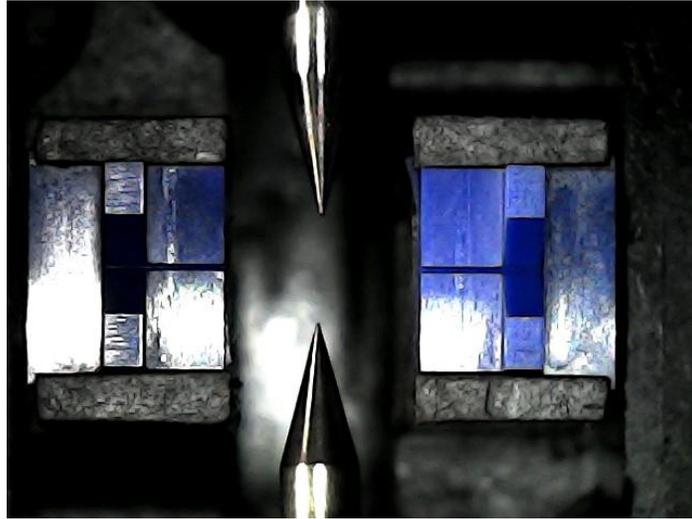
Img 6 Electrodos Ok

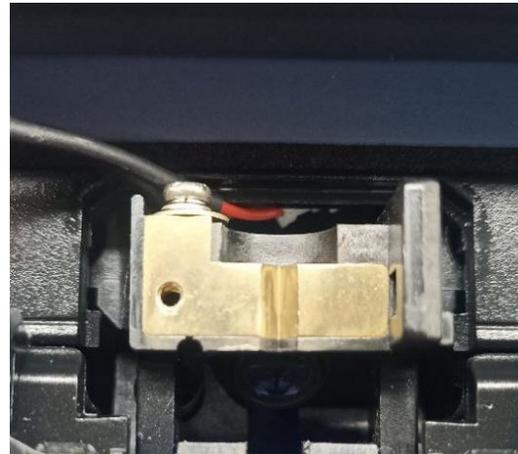
Img 8 Oxido removido del portaelectrodo
