## INFORME TECNICO

DIRIGIDO A : Ing. Luis Fernando Calderón  
REALIZADO POR : Ing. Jose Nunes  
ASUNTO : MANTENIMIENTO CORRECTIVO DE OTDR.  
FECHA : Guayaquil, 3 de agosto de 2024

N°: INF-TEC-018

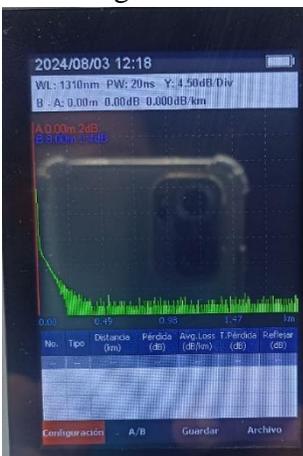
- No realiza las mediciones correctas en las longitudes de onda 1310nm/1550nm

Img 1 Sin medición de fibra

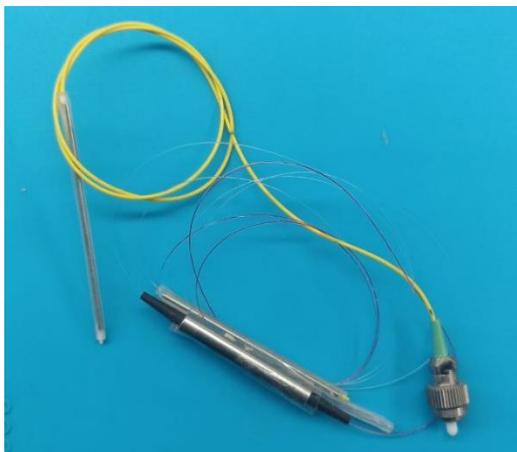
- **No realiza las mediciones correctas en las longitudes de onda 1310nm/1550nm:** se realizó una revisión exhaustiva del equipo y se observó que el filtro interno que combina las distintas longitudes de onda está dañado, esto se debe a que se hizo una medición de fibra activa ocasionando un daño en el núcleo del filtro.

Img 2 Filtro dañado

- Se realizó el cambio del componente dañado, garantizando la total y completa operatividad del equipo.

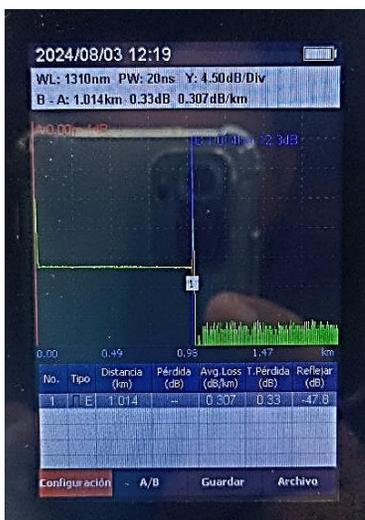
Img 3 Medicion correcta en la longitud de 1310nm

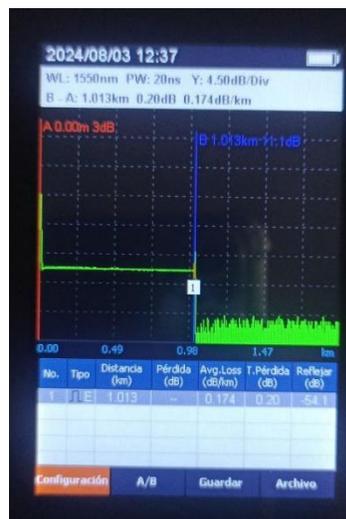
Img 4 Medicion correcta en la longitud de 1550nm
