INFORME TECNICO

DIRIGIDO A : Ing. Elio Aguilar
REALIZADO POR : Ing. Jose Nunes
ASUNTO : MANTENIMIENTO PREVENTIVO DE FUSIONADORA.
FECHA : Guayaquil, 8 de agosto de 2024

N°: INF-TEC-019

MODELO: SIGNALFIRE AI-9

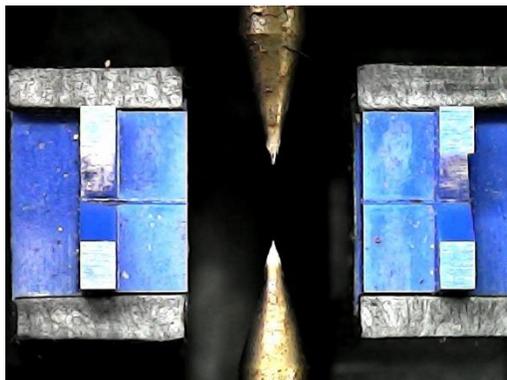
- **Requiere mantenimiento general:** el equipo requiere mantenimiento general, cambio y activación de electrodos, ajuste de sensores y motores.
- **Problemas de carga de batería:** se verifico que la cantidad de carga de la batería no supera el 50% del nivel de carga.
- **Oxido en porta electrodos:** se observó la presencia de oxido y sulfato en la guía de los electrodos, ocasionado que no haya el contacto adecuado y se pierdan niveles de voltaje que terminen afectando la potencia de arco.

Img 1 Presencia de oxido de silice en electrodos

- **Requiere mantenimiento general:** se procedió a hacer el mantenimiento general y los ajustes correspondientes.
- **Problemas de carga de batería:** se constato que el daño esta en el cargador de la batería, por lo que procedió a cambiarse.
- **Oxido en porta electrodos:** se limpiaron la porta electrodos, removiendo el óxido y la corrosión.

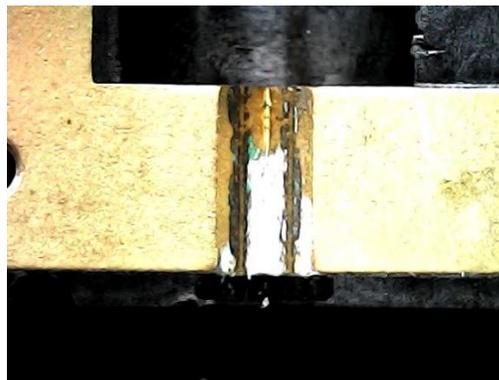
Img 2 Oxido y sulfato en el portaelectrodos.

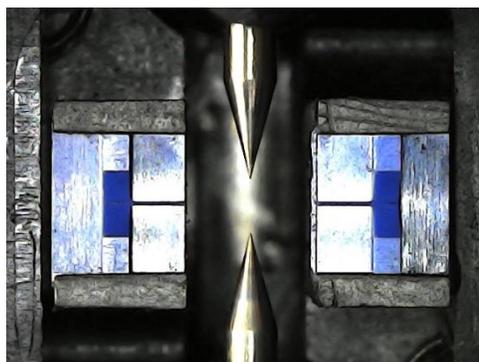
Img 3 Electrodo cambiados y activados

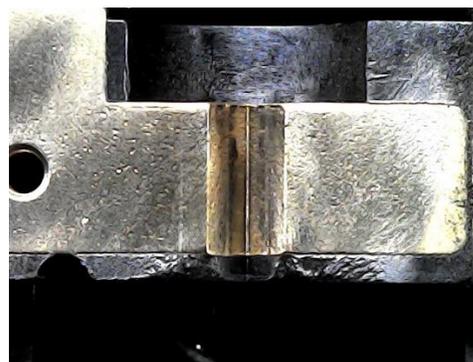
Img 4 portaelectrodos sin oxido y corrosión
