INFORME TECNICO

DIRIGIDO A : Ing. Manuel Zurita
REALIZADO POR : Ing. Jose Nunes
ASUNTO : MANTENIMIENTO CORRECTIVO DE FUSIONADORA.
FECHA : Guayaquil, 10 de agosto de 2024

N°: INF-TEC-020

MODELO: T-56
SERIAL: 854934020002
MARCA: SUMITOMO

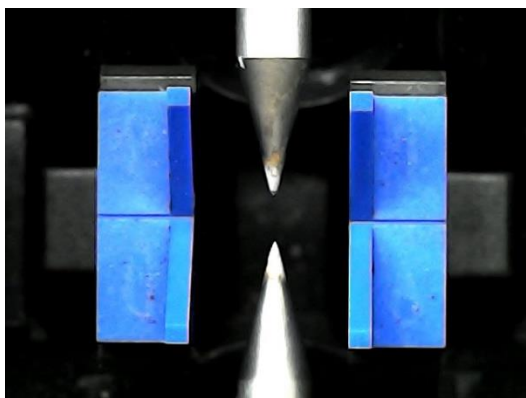
- **Requiere mantenimiento general:** el equipo requiere mantenimiento general, actualización y cambio de electrodos, ajuste de sensores y motores.
- **Problemas de alineación y centrado en motor derecho:** se constato un problema de alineación en el motor derecho, impidiendo la correcta alineación de la fibra.

Img 1 Presencia de oxido y corrosión en electrodos

- El equipo requiere cambio de electrodos, ajuste de sensores, motores, parámetros y actualización de firmware.
- El problema de recorrido y alineación en el motor derecho se debe a un daño en el sensor hall el cual debe ser sustituido.

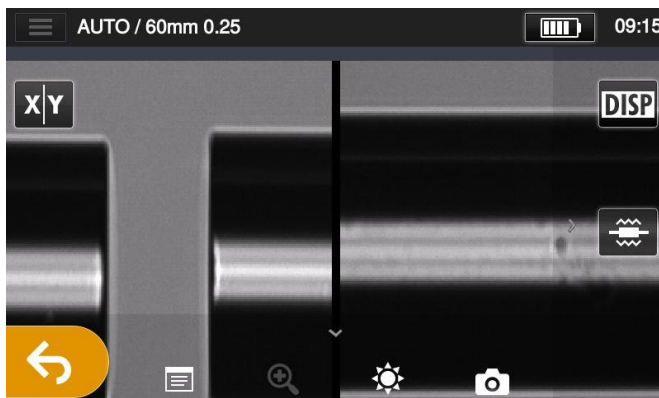
Img 2 Alineación no correcta del motor derecho

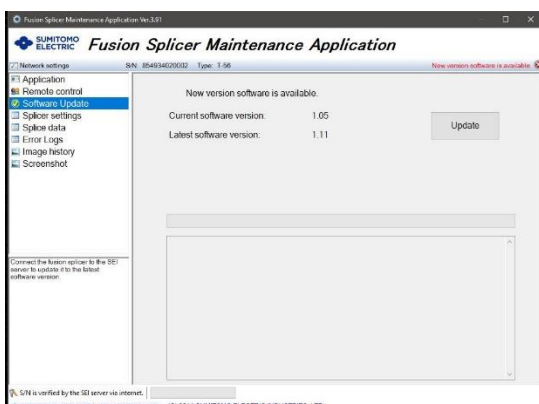
Img 3 El equipo requiere actualización.
