INFORME TECNICO

DIRIGIDO A : Ing. Jose Cedeño
REALIZADO POR : Ing. Jose Nunes
ASUNTO : MANTENIMIENTO CORRECTIVO DE FUSIONADORA
FECHA : Guayaquil, 13 de octubre de 2024
N°: INF-TEC-023

MODELO: CSP-2101
SERIAL: 2017001215
MARCA: CONNECTION

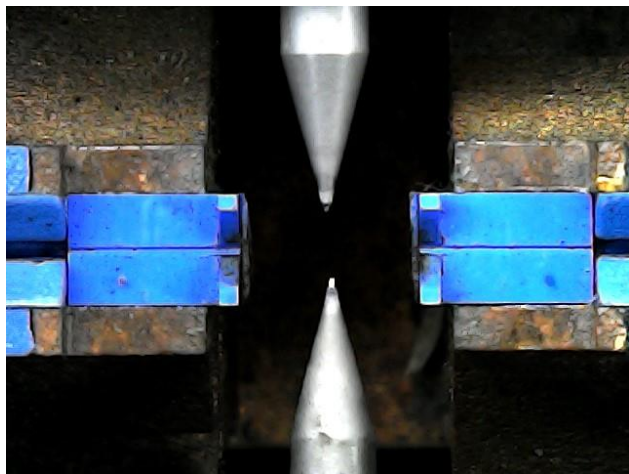
Presencia de oxido de silice en los electrodos

- Se sugiere realizar un mantenimiento general, incluido el cambio de electrodos.
- Se sugiere cambiar la carcasa del display, para así evitar otros daños.

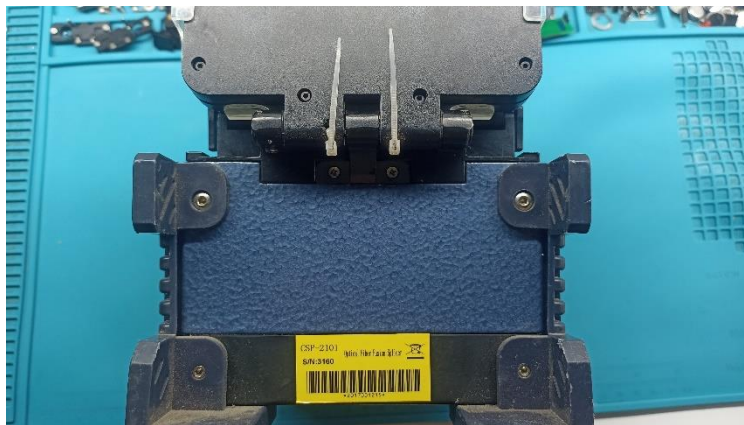
- **El equipo requiere cambio de electrodos y mantenimiento general:** se constató físicamente que el equipo requiere mantenimiento, esto comprende cambio de electrodos, calibración de sensores, motores y ajuste general.
- **Cambio de carcasa de display:** se verifico un daño en la carcasa, en la parte inferior donde se ubican las bisagras, este daño comprende una parte de la carcasa que impide el libre movimiento de cierre y apertura, esto puede ocasionar daño en el flex de la pantalla.

Daño en tapa cubierta de display
