INFORME TECNICO

DIRIGIDO A : Ing. Manuel Zurita
REALIZADO POR : Ing. Jose Nunes
ASUNTO : REVISION TECNICA DE FUSIONADORA DE FIBRA OPTICA
FECHA : Guayaquil, 25 de noviembre 2024
N°: INF-TEC-025

MODELO: S178
SERIAL: 07900
MARCA: FITEL

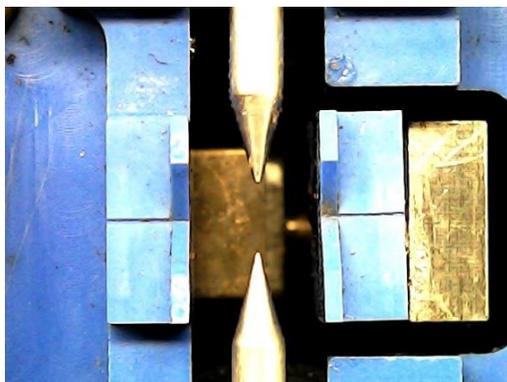
Se procedió a realizar una revisión física del equipo, y se verifico que el equipo requiere; mantenimiento general, esto comprende, ajuste de valores, calibración de sensores, motores y cambio de electrodos.

Img 1 El equipo requiere cambio de electrodos

- Se sugiere realizar un mantenimiento, ajuste generales del equipo y cambio de electrodos.

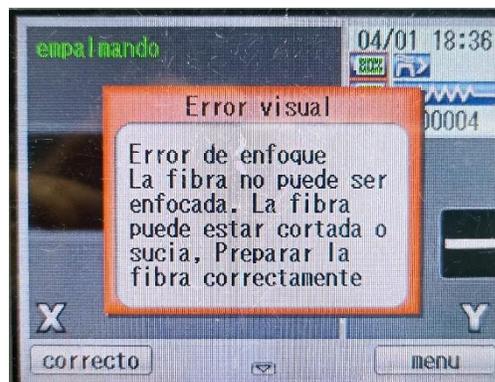
Img 2 el equipo requiere calibración de motores

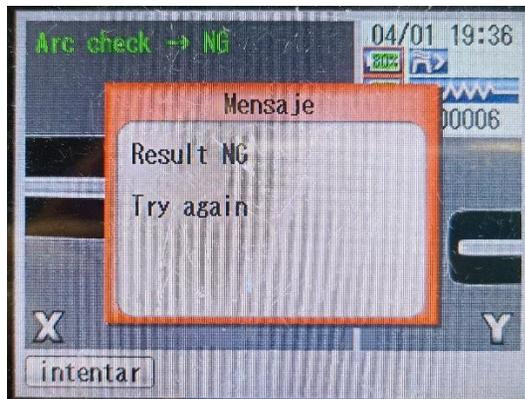
También se observó que el equipo no realiza la calibración de arco, esto debido al desgaste en los electrodos, ocasionando valores altos en las fusiones.

Img 3 arco descalibrado

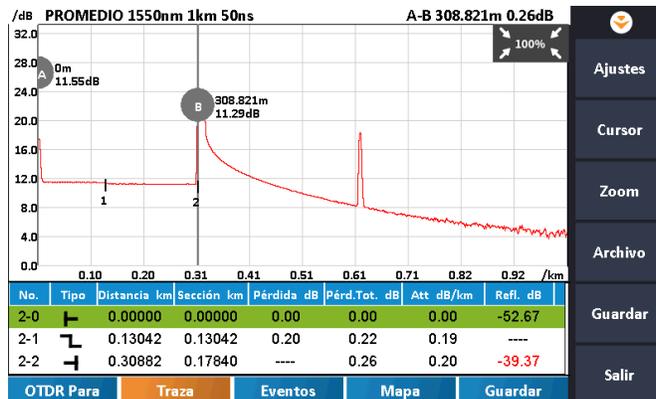
Img 4 valores altos en las fusiones
