INFORME TECNICO

DIRIGIDO A : Sr. Gricson Saltos
REALIZADO POR : Ing. Jose Nunes
ASUNTO : REVISION TECNICA DE FUSIONADORA DE FIBRA OPTICA
FECHA : Guayaquil, 28 de noviembre 2024
N°: INF-TEC-026

MODELO: FX-37
SERIAL: 21043306
MARCA: KOMISHINE

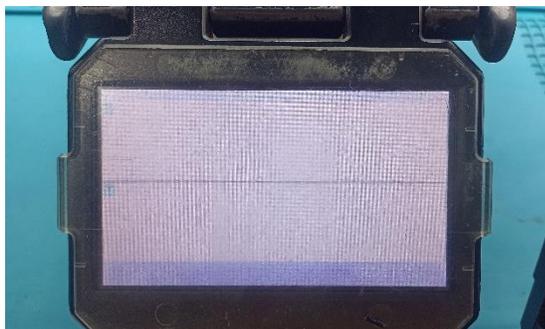
Se procedió a realizar una revisión física del equipo, y se verifico que el equipo no presente imagen en el display.

Ausencia de imagen en el display

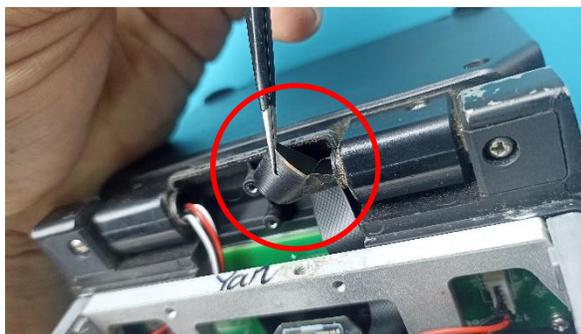
Rotura en el flex principal del display

- Se sugiere realizar el cambio del flex para que el equipo pueda seguir operando.

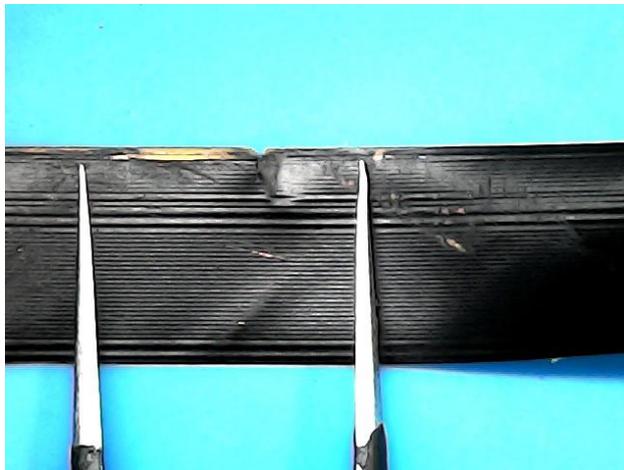
Se reviso internamente en el equipo, sustrayendo el flex y confirmando la brecha en los hilos 1 y 2 del cable Flex.

Rotura en hilo 1 y 2
