INFORME TECNICO

ASUNTO : REVISION TECNICA DE FUSIONADORA DE FIBRA OPTICA

N°: INF-TEC-028

MODELO: 740
SERIAL: 344562279
MARCA: DVP

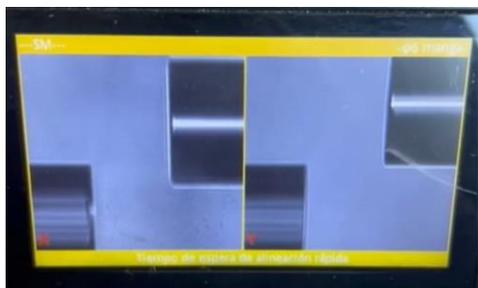
Se procedió a realizar una revisión física del equipo, y se verifico que el equipo requiere limpieza de electrodos, también se verifico que el motor izquierdo tiene problemas de movimiento y por último se constató equipo requiere mantenimiento general y calibración de sensores y motores.

Img 1 Error de motor de alineacion

- Se sugiere realizar un mantenimiento preventivo al equipo, el cual debe incluir ajuste, calibración y limpieza de sensores, motores y electrodos.
- Se sugiere realizar el cambio del motor izquierdo.

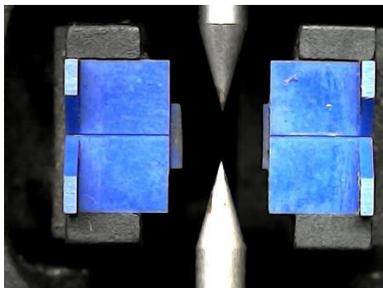
Img 2 Presencia de oxido de silice en electrodos

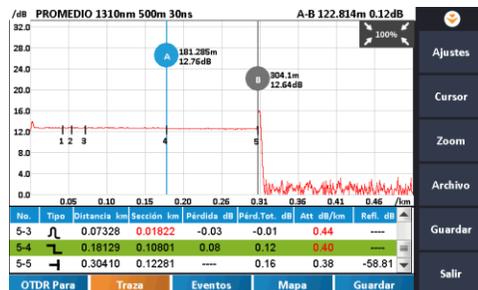
Img 3 Perdida en fusiones levemente altas
