INFORME TECNICO

DIRIGIDO A : Sr. Angel Placencia
REALIZADO POR : Ing. Jose Nunes
ASUNTO : REVISION TECNICA DE FUSIONADORA DE FIBRA OPTICA
FECHA : Guayaquil, 13 de enero 2025.

N°: INF-TEC-029

MODELO: T-207X
SERIAL: 207X211059095
MARCA: ORIENTEK

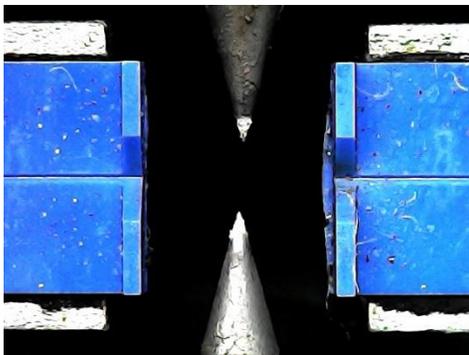
Se procedió a realizar una revisión física del equipo, y se verifico que el equipo requiere cambio de electrodos, también se verifico problemas de alineación con la cámara X y por último se constató equipo requiere mantenimiento general y calibración de sensores y motores.

Img 1 Electrodo requieren cambio

- Se sugiere realizar un mantenimiento preventivo al equipo, el cual debe incluir ajuste, calibración y limpieza de sensores, motores y cambio de electrodos.
- Se sugiere realizar el centrado de la cámara X

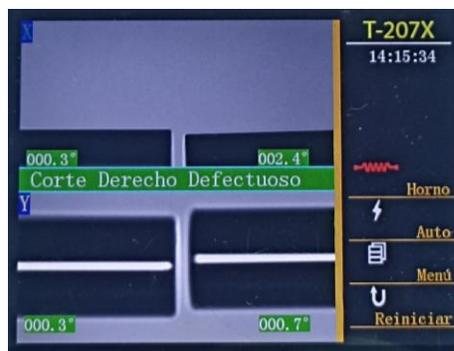
Img 2 Camara X fuera de centro
