## INFORME TECNICO

DIRIGIDO A : Luis Fernando Calderon  
REALIZADO POR : Ing. Jose Nunes  
ASUNTO : REVISION TECNICA DE FUSIONADORA DE FIBRA OPTICA  
FECHA : Guayaquil, 10 de febrero de 2025

N°: INF-TEC-030

*MODELO: BT-A800*  
*SERIAL: 20013280*  
*MARCA: BT-PON*

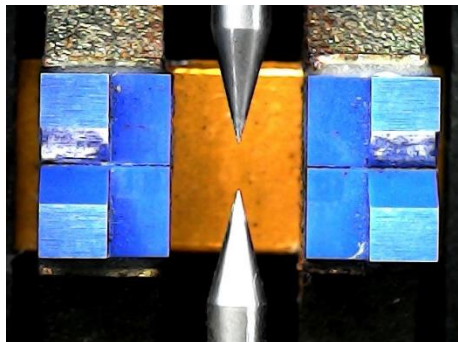
Se procedió a realizar una revisión física del equipo, y se verifico que el equipo requiere cambio de electrodos, también se verifico que le falta un perno de sujeción en la bisagra del display y por último se constató equipo requiere mantenimiento general y calibración de sensores, motores y limpieza de espejos

*Equipo requiere cambio de electrodos*

- Se sugiere realizar un mantenimiento preventivo al equipo, el cual debe incluir ajuste, calibración y limpieza de sensores, motores y cambio de electrodos.
- Se sugiere colocar tornillo de sujeción en display ya que esto puede generar un daño permanente en el mismo.

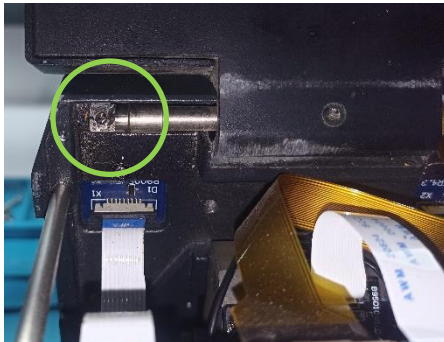
*Ausencia de perno de sujeción en display*

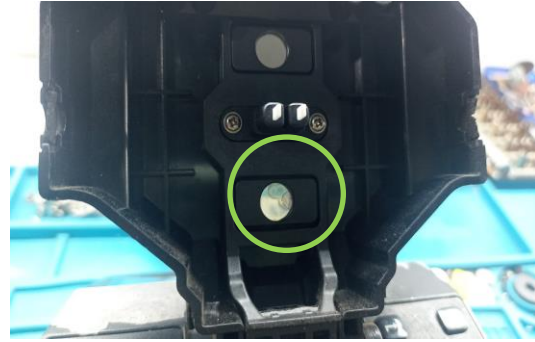
*Suciedad en espejo de tapa cubierta*
