## REPORTE DE SERVICIO TECNICO

N° REPORTE	REP-003-25
FECHA DEL REPORTE	09/01/2025
CLIENTE	TURBONET
CONTACTO	096 006 9585

MARCA DEL EQUIPO	
MODELO DEL EQUIPO	
SERIE DEL EQUIPO	
FALLA DESCRITA	PROBLEMAS EN MOTOR IZQUIERDO.

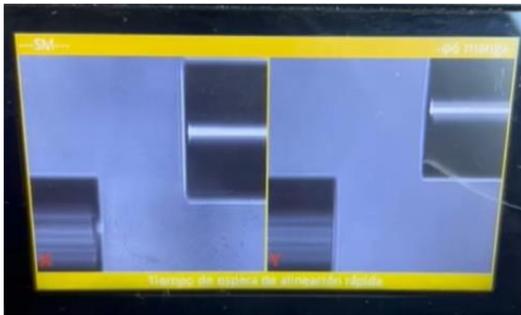
**ANALISIS TECNICO:** SE PROCEDIÓ A REALIZAR UNA REVISIÓN FÍSICA DEL EQUIPO, Y SE VERIFICO QUE EL EQUIPO TIENE UN PROBLEMA DE ALINEACION EN EL MOTOR IZQUIERDO, POR LO QUE SE PROCEDIO A VERIFICAR FISICAMENTE Y SE CONSTATO UN DAÑO EN EL MISMO.

*Error de alineacion*

**DETALLE TECNICO:** UNA VEZ REALIZADA LA INSPECCION FISICA DEL EQUIPO SE PROCEDIO A REALIZAR LA SUSTITUCION DEL MOTOR Y UNA LIMPIEZA DE ELECTRODOS SEGUIDO DE AJUSTE DE SENSORES Y MOTORES.

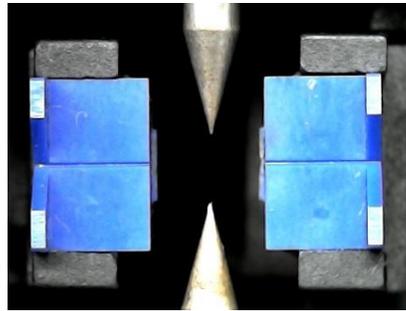
*Electrodos requieren limpieza*

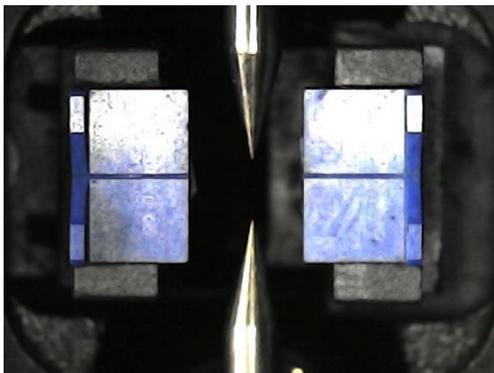
*Electrodos limpios*

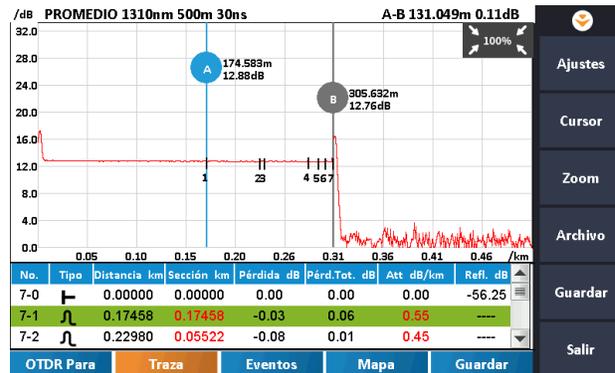
*Fusiones con valores dentro del standar*
