REPORTE DE SERVICIO TECNICO

N° REPORTE	REP-004-25
FECHA DEL REPORTE	14/01/2025
CLIENTE	FIBERNET
CONTACTO	097 9880949

MARCA DEL EQUIPO	FYTEC
MODELO DEL EQUIPO	FT-399-D24
SERIE DEL EQUIPO	FTS23D1019
FALLA DESCRITA	PROBLEMAS EN MOTOR IZQUIERDO.

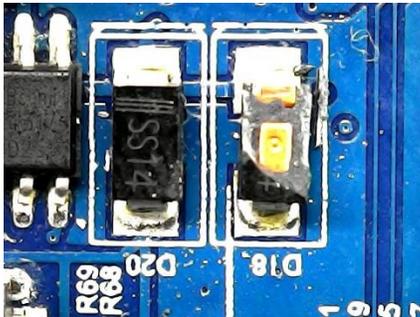
ANALISIS TECNICO: SE PROCEDIÓ A REALIZAR UNA REVISIÓN FÍSICA DEL EQUIPO, Y SE VERIFICO QUE EL MISMO NO ENCIENDE, POR LO QUE SE PROCEDIO A REVISAR INTERNAMENTE EL EQUIPO Y SE VERIFICO EL DESPRENDIMIENTO DE UN COMPONENTE ELECTRONICO (CAPACITOR) Y UN DAÑO EN LA BATARERIA, PROBABLEMENTE DESPRENDIMIENTO DE LAS PLANCHAS DE LITIO INTERNAS.

Componente desprendido

DETALLE TECNICO: UNA VEZ REALIZADA LA INSPECCION FISICA DEL EQUIPO SE PROCEDIO A REALIZAR LA SUSTITUCION DEL COMPONENTE ELECTRONICO DAÑADO Y LA SUSTITUCION DE LA BATERIA, DEJANDO EL EQUIPO TOTALMENTE OPERATIVO.

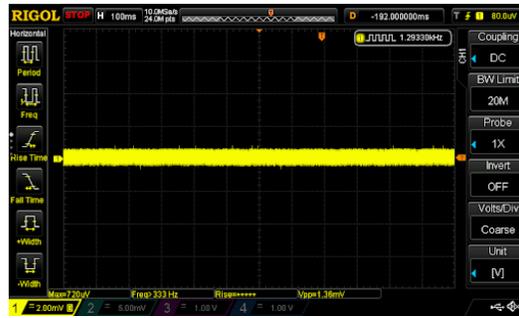
Prueba de voltaje en batería 0 V.

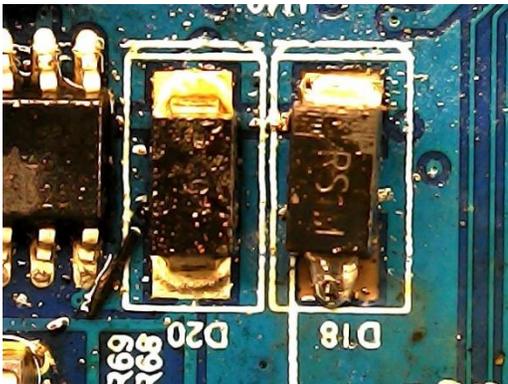
Componente sustituido

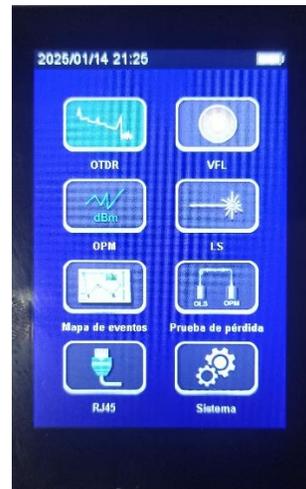
Equipo operativo
