## REPORTE DE SERVICIO TECNICO

N° REPORTE	REP-067-24
FECHA DEL REPORTE	07/09/2024
NOMBRE DEL CLIENTE	LUIS SOLORZANO
CONTACTO	096 8436272

MARCA DEL EQUIPO	CONNECTION
MODELO DEL EQUIPO	CSP-2101
SERIE DEL EQUIPO	2017001215
FALLA DESCRITA	EQUIPO NO REALIZA ARCO DE FUSION

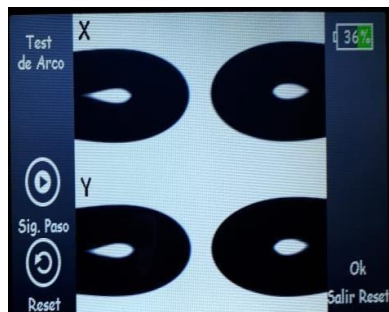
**ANALISIS TECNICO:** SE REALIZO UNA PRUEBA EN EL EQUIPO Y SE OBSERVO QUE NO REALIZA ARCO DE FUSION, POR LO QUE SE REALIZO UNA REVISION MAS EXHAUSTIVA Y SE COMPROBO QUE LA TARJETA INVERSORA ESTA DAÑADA, POR LO QUE SE PROCEDE A REEMPLAZAR.

Error de fusión

SE SUGIERE REALIZAR UN MANTENIMIENTO AL EQUIPO YA QUE ESTO ALARGA LA VIDA UTIL DEL EQUIPO, SE SUGIERE CAMBIAR LOS ELECTRODOS YA QUE LOS QUE TIENE ACTUALMENTE NO CORRESPONDE AL MODELO DE LA MAQUINA.
