REPORTE DE SERVICIO TECNICO

N° REPORTE	REP-071-24
FECHA DEL REPORTE	06/11/2024
NOMBRE DEL CLIENTE	HENRY PONCE
CONTACTO	099 228 2698

MARCA DEL EQUIPO	ORIENTEK
MODELO DEL EQUIPO	T-45
SERIE DEL EQUIPO	20024753
FALLA DESCRITA	EQUIPO REQUIERE MANTENIMIENTO

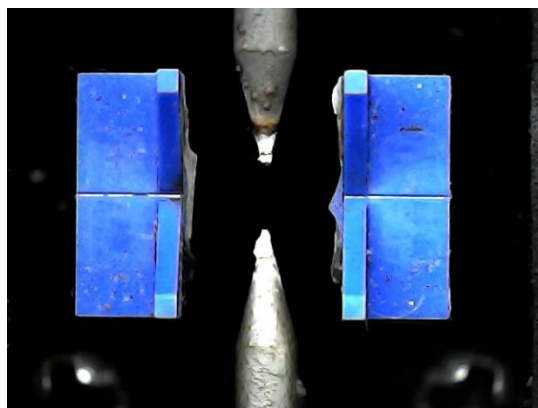
ANALISIS TECNICO: SE REALIZO UNA PRUEBA EN EL EQUIPO Y SE OBSERVO UN VALOR ALTO EN LAS FUSIONES, PÓR LO QUE SE PROCEDIO A REVISAR EL EQUIPO FISICAMENTE Y SE OBSERVO QUE REQUIERE CAMBIO DE ELECTRODOS. SE PROCEDIO A REALIZAR EL MANTENIMIENTO CORRESPONDIENTE; CAMBIO DE ELECTRODOS, AJUSTES DE SENSORES, CALIBRACION DE MOTORES Y LIMPIEZA INTERNA GENERAL.

Presencia de Oxido de sílice en electrodos

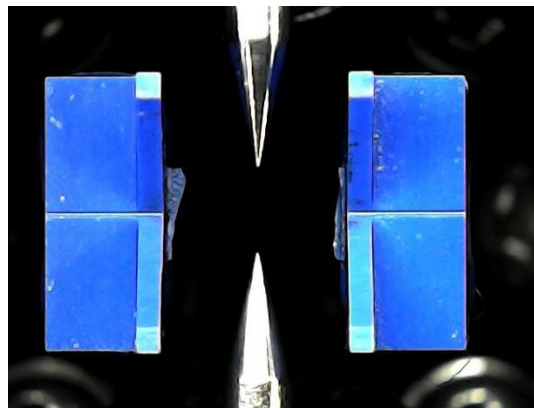
Electrodos reemplazados
