REPORTE DE SERVICIO TECNICO

N° REPORTE	REP-072-24
FECHA DEL REPORTE	06/11/2024
NOMBRE DEL CLIENTE	HENRY PONCE
CONTACTO	099 228 2698

MARCA DEL EQUIPO	ORIENTEK
MODELO DEL EQUIPO	T-207X
SERIE DEL EQUIPO	207X210653846
FALLA DESCRITA	EQUIPO REQUIERE MANTENIMIENTO

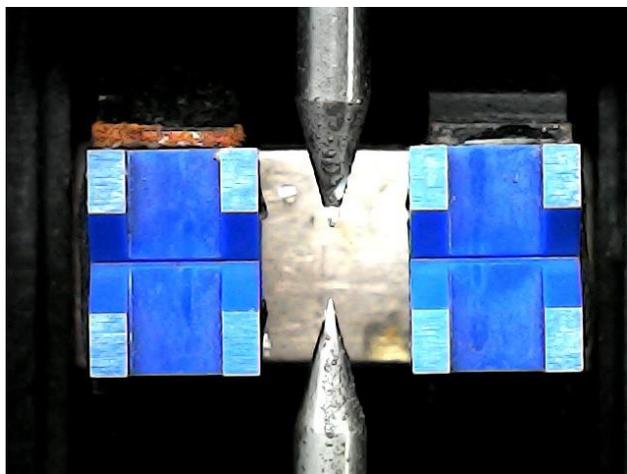
ANALISIS TECNICO: SE REALIZO UNA PRUEBA EN EL EQUIPO Y SE OBSERVO UN VALOR ALTO EN LAS FUSIONES, PÓR LO QUE SE PROCEDIO A REVISAR EL EQUIPO FISICAMENTE Y SE OBSERVO QUE REQUIERE CAMBIO DE ELECTRODOS. SE PROCEDIO A REALIZAR EL MANTENIMIENTO CORRESPONDIENTE; CAMBIO DE ELECTRODOS, AJUSTES DE SENSORES, CALIBRACION DE MOTORES Y LIMPIEZA INTERNA GENERAL.

Presencia de Oxido de sílice en electrodos

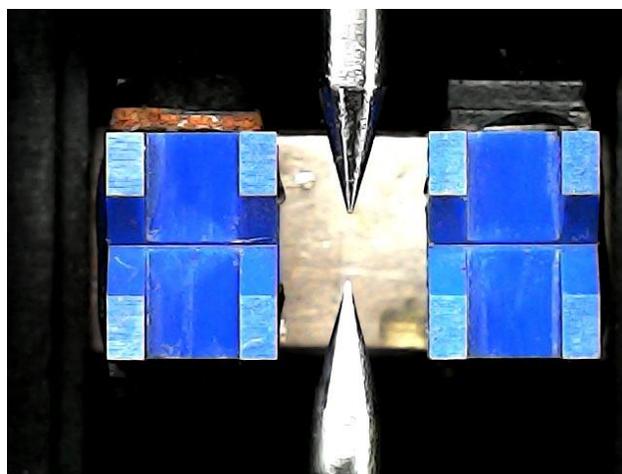
Electrodos reemplazados
