## REPORTE DE SERVICIO TECNICO

N° REPORTE	REP-075-24
FECHA DEL REPORTE	29/11/2024
NOMBRE DEL CLIENTE	FORED
CONTACTO	096 7440359

MARCA DEL EQUIPO	FUJIKURA
MODELO DEL EQUIPO	41S
SERIE DEL EQUIPO	MPGTXJCBOJYHN031
FALLA DESCRITA	EQUIPO REQUIERE AJUSTE DE MOTORES Y MANTENIMIENTO GENERAL

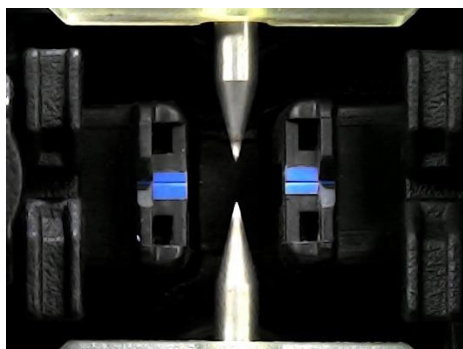
**ANALISIS TECNICO:** SE PROCEDIO A REVISAR LA FUSIONADORA DE FIBRA OPTICA Y SE OBSERVO QUE LOS ELECTRODOS REQUIEREN LIMPIEZA, ESTO DEBIDO A LA ALTA PERDIDA EN LAS FUSIONES, TAMBIEN SE OBSERVO UN ERRO EN EL MOTOR IZQUIERDO (Y)

Presencia de oxido de silice en electrodos

**DETALLE TECNICO:** UNA VEZ IDENTIFICADO EL PROBLEMA, SE PROCEDIO A REALIZAR EL MNTENIMIETO, CAMBIO DE EEELECTRODOS Y A REALIZAR LOS AJUSTES DEL ARCO CORRESPONDIENTE. TAMBIEN SE REALIZO LA CALIBRACION DEL MOTOR Y LA ACTUALIZACION DEL FIRMWARE.

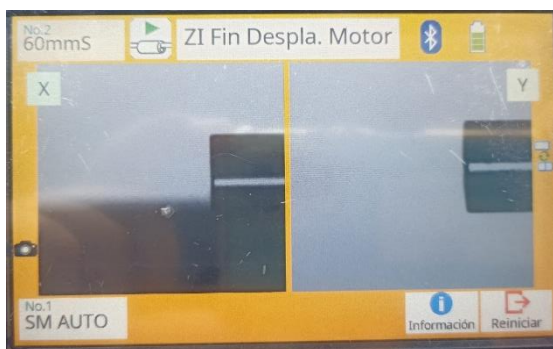
Error de motor izquierdo

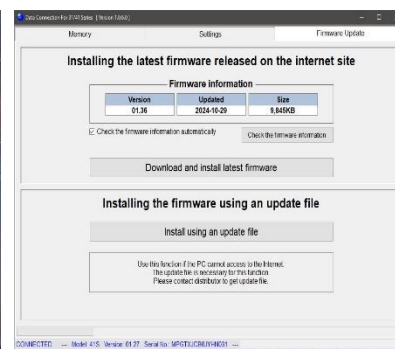
Equipo requiere actualización

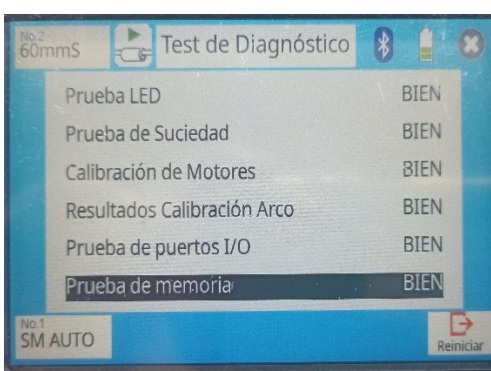
Test de diagnóstico OK

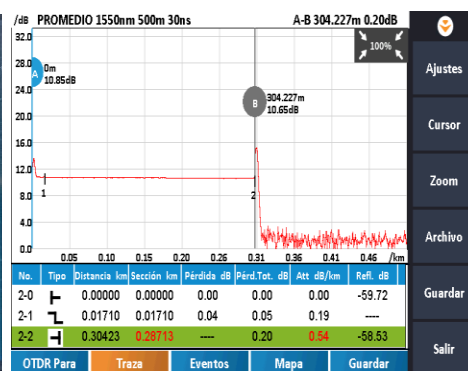
Fusiones dentro de parámetros normales
