REPORTE DE SERVICIO TECNICO

N° REPORTE	REP-076-24
FECHA DEL REPORTE	01/12/2024
NOMBRE DEL CLIENTE	HABLASIP
CONTACTO	098 826 0651

MARCA DEL EQUIPO	SIGNALFIRE
MODELO DEL EQUIPO	AI-9
SERIE DEL EQUIPO	V03F20091144
FALLA DESCRITA	EQUIPO NO REALIZA ARCO

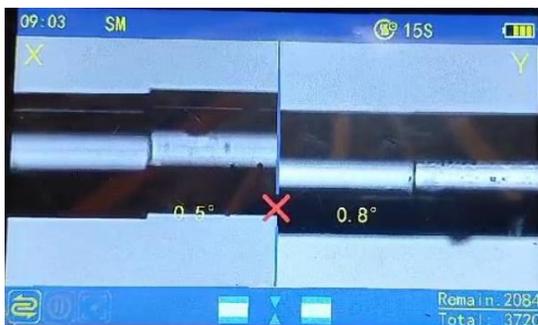
ANALISIS TECNICO: SE PROCEDIO A REVISAR LA FUSIONADORA DE FIBRA OPTICA Y SE VERIFICO QUE ESTA NO REALIZA EL ARCO.

Ausencia de arco eléctrico

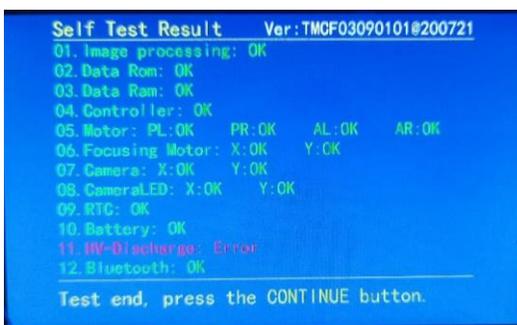
Error de descarga eléctrica en Test de prueba

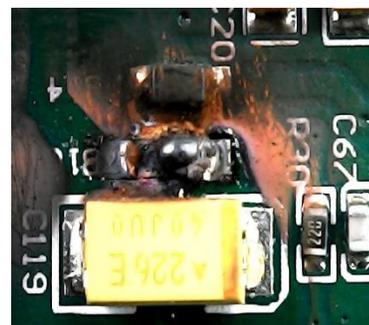
fusible electrónico dañado

DETALLE TECNICO: UNA VEZ VERIFICADO EL ERROR, SE PROCEDIO A REALIZAR LA REPARACION DEL FUSIBLE DAÑADO Y LA SUSTITUCION DE LA TARJETA INVERSORA. SE REALIZO UN MANTENIMIENTO PREVENTIVO DEL EQUIPO, AJUSTE DE VALORES, CALIBRACION DE SENSORES Y MOTORES, TAMBIEN SE HIZO UNA LIMPIEZA GENERAL.

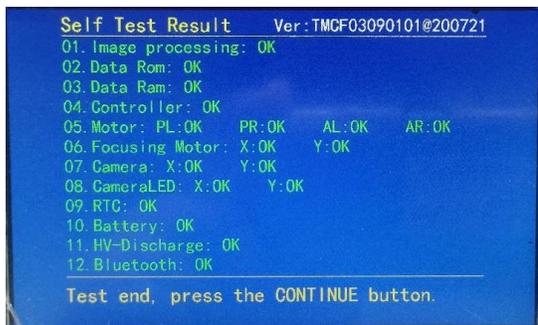
Erro de descarga corregido

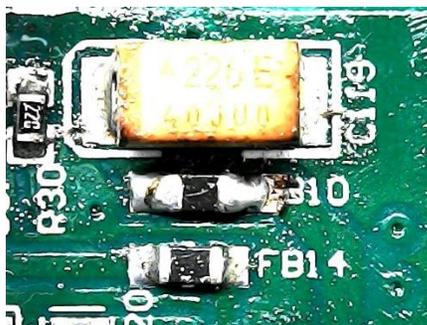
reemplazo de micro fusible quemado

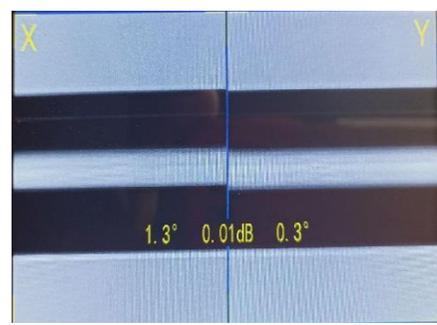
Arco de fusión exitoso
