**REPARACION & MANTENIMIENTO DE FUSIONADORA**

# CERTIFICADO DE CALIBRACION

MODELO:	41s
MARCA:	Fujikura
SERIAL:	XL0ETRW07LXXBAK
VERSION:	V-01.20
DESCRIPCION:	FUSIONADORA
Nº REF.:	2023274-1

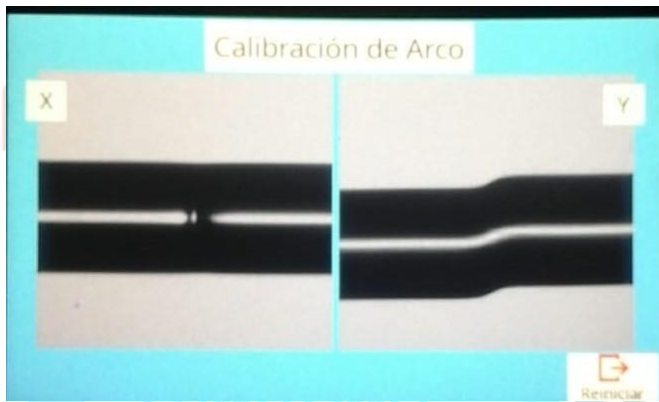
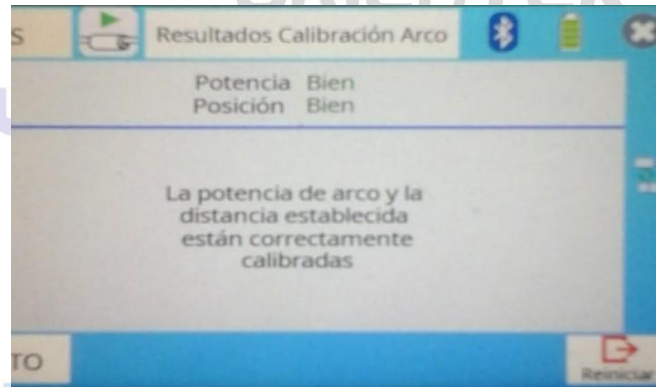
Img. 2 calibración del arco

Una vez efectuada la revisión se evidencia que el equipo requiere calibración y mantenimiento general debido a que se observa acumulación de óxido de sílice en los electrodos.

Ya inspeccionada la maquina se realiza la calibración de los motores, limpieza de cámaras, ajuste de Led's y Limpieza de electrodos.

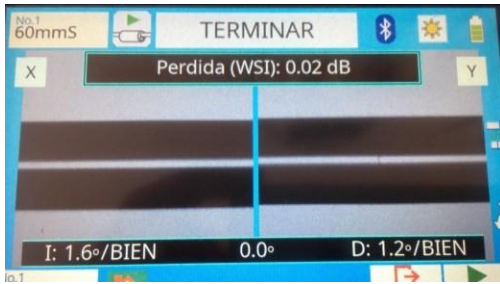
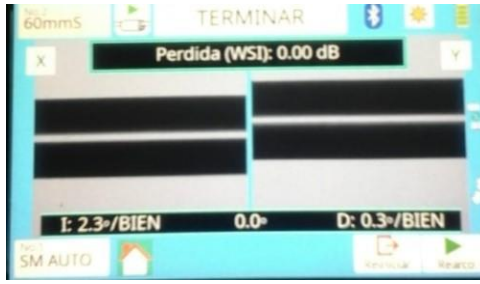
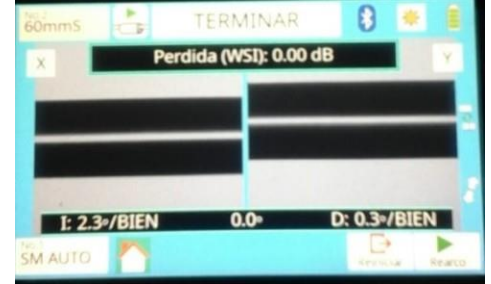
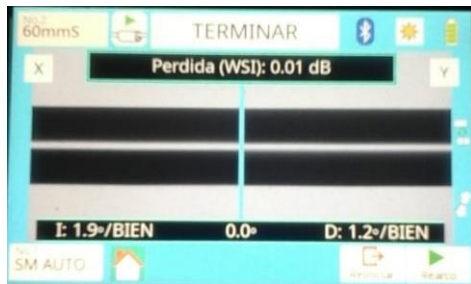
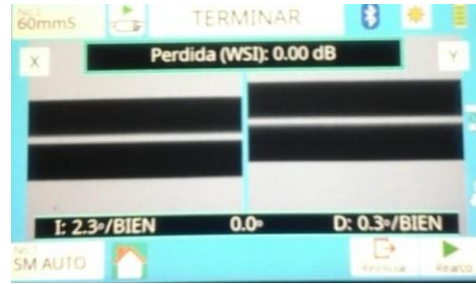
PERDIDA ESTIMADA FUSIONADORA	PERDIDA MEDIDA OTDR	POTENCIA FUENTE DE LUZ	MEDICIÓN POWERMETER	PERDIDA RELATIVA
0.02 dBm	0.16 dBm	-2 dBm	-02.15 dBm	0.17 dBm
0.00 dBm	0.12 dBm	-2 dBm	-02.12 dBm	0.12 dBm
0.00 dBm	0.11 dBm	-2 dBm	-02.10 dBm	0.10 dBm
0.01 dBm	0.10 dBm	-2 dBm	-02.10 dBm	0.10 dBm
0.00 dBm	0.12 dBm	-2 dBm	-02.12 dBm	0.12 dBm

Fibra medida: SM G.652D
