CERTIFICADO DE CALIBRACION

MODELO:	T-40
MARCA:	ORIENTEK
SERIAL:	N/A
VERSION:	V.1.15
DESCRIPCION:	FUSIONADORA
Nº REF.:	2020310-1

EQUIPO:	FUSIONADORA DE FIBRA OPTICA	FECHA:	12/03/2020
MARCA:	ORIENTEK	Nº CERTIFICADO:	20200310-1
MODELO:	T-40	SERIAL:	N/A
CLIENTE:	FIBRAMAX	VERSION SOFTWARE:	V1.15

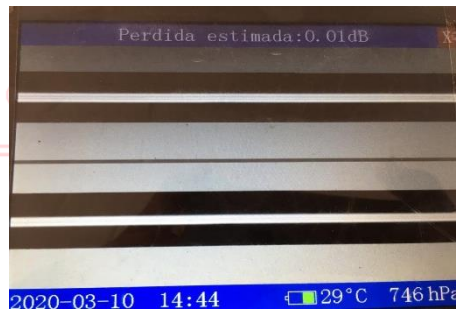
Img1 Valores de pérdida por fusión

Ya inspeccionada la maquina se procede a la limpieza y calibración de los elementos internos de la máquina, sistema óptico, motores, cámara, leds, se limpian los holders y arco Terminado dicho proceso, el resultado fue el siguiente:

PROGRAMA:	PERDIDA:	TEMPERATURA:	26°	FIBRA INSPECCIONADA:	SM		
SM	0.01	PERDIDA SM:	0.01	ELECTRODOS:	✓	HOLDERS:	✓
SM	0.02	PERDIDA MM:	N/A	CAMARAS:	✓	LEDS:	✓
SM	0.01						
SM	0.01						
SM	0.00
