REPARACION & MANTENIMIENTO DE FUSIONADORAS

CERTIFICADO DE CALIBRACION

| DESCRIPCION: | FUSIONADORA |
| Nº REF.: | 20211214-1 |

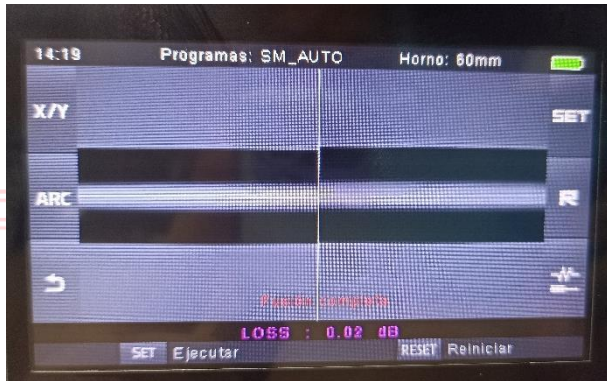
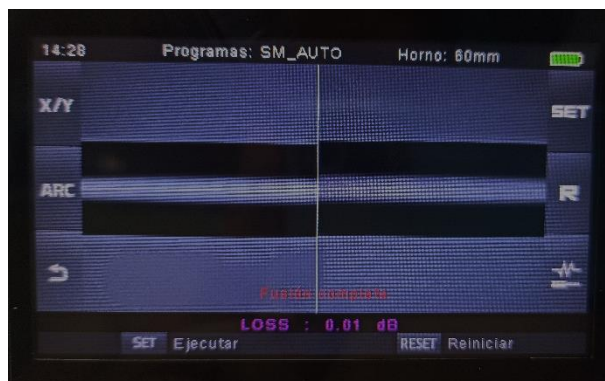
Img 5 Resultados de empalmes

| PROGRAMA: | PERDIDA: | TEMPERATURA: | 28° | FIBRA INSPECIONADA: | SM | | |
| SM | 0.02 | PERDIDA SM: | 0.01 | ELECTRODOS: | ✓ | HOLDERS: | ✓ |

| PERDIDA ESTIMADA FUSIONADORA | PERDIDA MEDIDA OTDR | POTENCIA FUENTE DE LUZ | MEDICIÓN POWERMETER | PERDIDA RELATIVA |
| 0.02 dB | 0.09 dBm | -05 dBm | -05.21 dBm | 0.21 dBm |
