CERTIFICADO DE CALIBRACION

MODELO:	S178A
MARCA:	FITEL
SERIAL:	06811
VERSION:	A17A
DESCRIPCION:	FUSIONADORA
Nº REF.:	20211910-1

EQUIPO:	FUSIONADORA DE FIBRA OPTICA	FECHA:	18/10/2021
MARCA:	FITEL	Nº CERTIFICADO:	20211910-1
MODELO:	S178A	SERIAL:	06811
CLIENTE:	DAYIRED S.A	VERSION SOFTWARE:	A17A

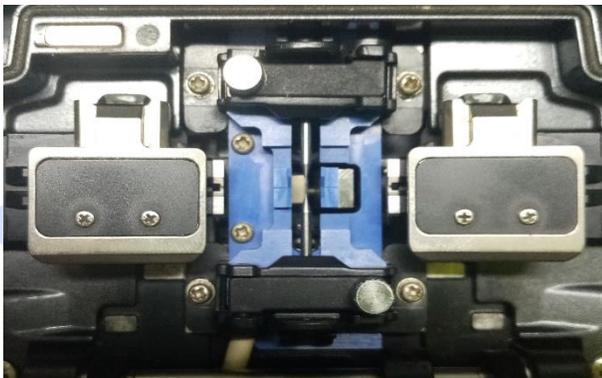
Img 1

Una vez efectuada la revisión se evidencio que no tiene problemas, tanto en su forma física como a nivel de software y ejecución del mismo. La máquina requiere una calibración general, se comprueba que el equipo requiere cambio de electrodos, debido a que los que actualmente tiene instalada han sufrido un excesivo desgaste (Ver Img 1), se verifica también que el horno presente intermitencias de encendido (Ver Img 2), y por último se constató que las baterías no son reconocidas por la maquina (Ver Img 3). Es necesario indicar que los elementos restantes de la fusionadora están totalmente operativos.

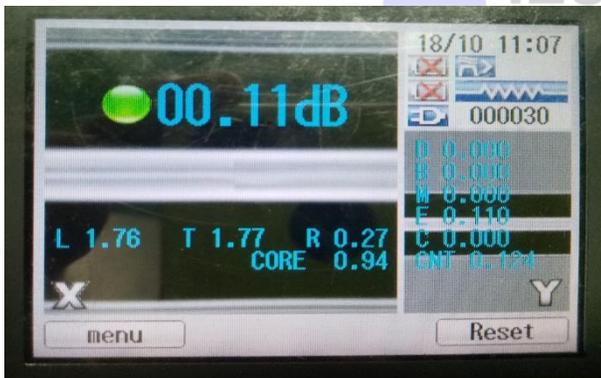
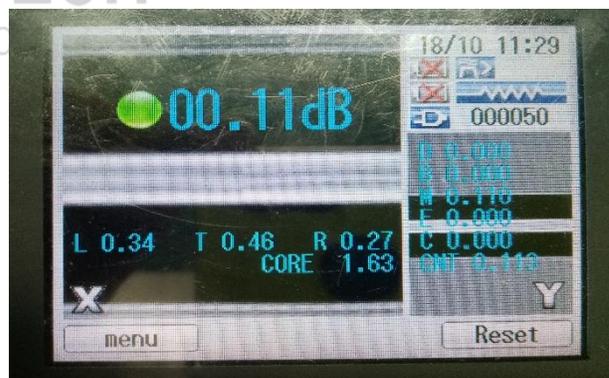
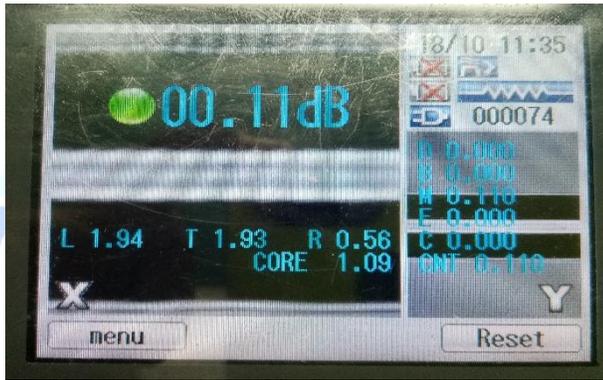
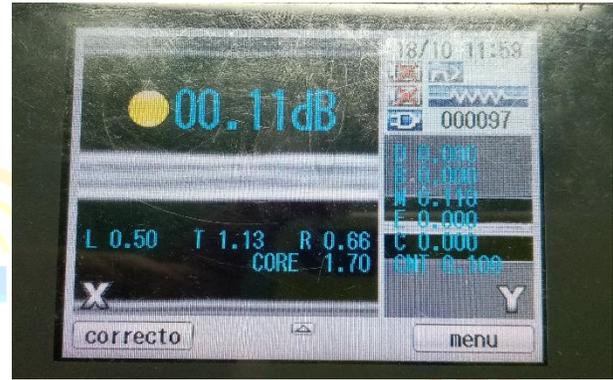
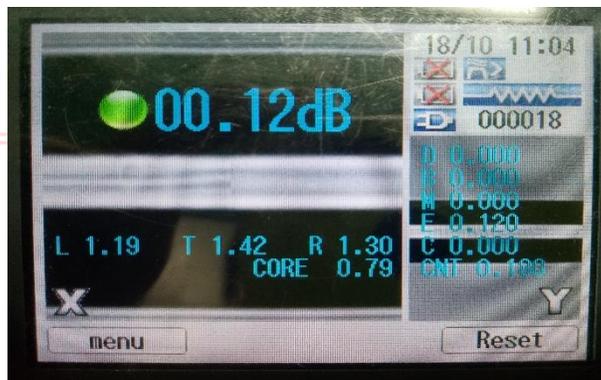
Img 6 Resultados de empalmes

PROGRAMA:	PERDIDA:	TEMPERATURA:	29°	FIBRA INSPECIONADA:	SM/NZ		
SM-NZ	0.11	PERDIDA SM:	0.11	ELECTRODOS:	✓	HOLDERS:	✓
SM-NZ	0.11	PERDIDA MM:	-	CAMARAS:	✓	LEDS:	✓
SM-NZ	0.11						
SM-NZ	0.11						
SM-NZ	0.12

PERDIDA ESTIMADA FUSIONADORA	PERDIDA MEDIDA OTDR	POTENCIA FUENTE DE LUZ	MEDICIÓN POWERMETER	PERDIDA RELATIVA
0.11 dB	0.19 dBm	-05 dBm	-05.21 dBm	0.21 dBm
0.11 dB	0.16 dBm	-05 dBm	-05.23 dBm	0.23 dBm
0.11 dB	0.17 dBm	-05 dBm	-05.22 dBm	0.22 dBm
0.11 dB	0.19 dBm	-05 dBm	-05.22 dBm	0.22 dBm
0.12 dB	0.22 dBm	-05 dBm	-05.32 dBm	0.32 dBm

Fibra medida: SM G652D/NZ G655
