CERTIFICADO DE CALIBRACION

MODELO:	CSP-2101
MARCA:	CONNECTION
SERIAL:	201701033177
VERSION:	V4.51
DESCRIPCION:	FUSIONADORA
Nº REF.:	202121609-1

EQUIPO:	FUSIONADORA DE FIBRA OPTICA	FECHA:	16/09/2021
MARCA:	CONNECTION	Nº CERTIFICADO:	202121609-1
MODELO:	CSP-2101	SERIAL:	201701033177
CLIENTE:	SRANITICORP S.A	VERSION SOFTWARE:	V4.51

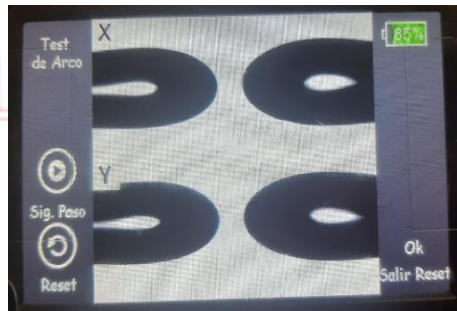
Img 1 Test de Calibracion OK

Ya inspeccionada la maquina se procede a la limpieza y calibración de los elementos internos de la máquina, sistema óptico, motores, cámara, leds, se limpian los holders y se calibra el Cleavver. Terminado dicho proceso, el resultado fue el siguiente (Ver Img 1)

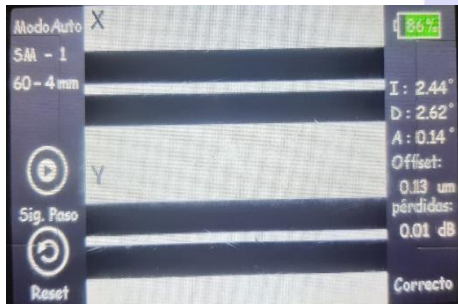
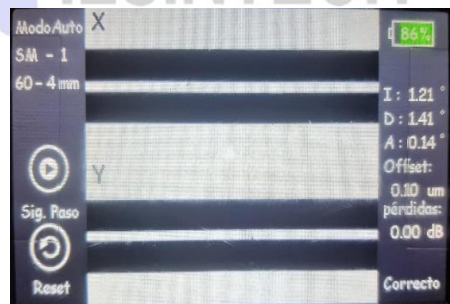
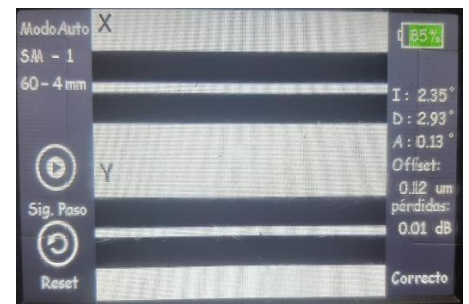
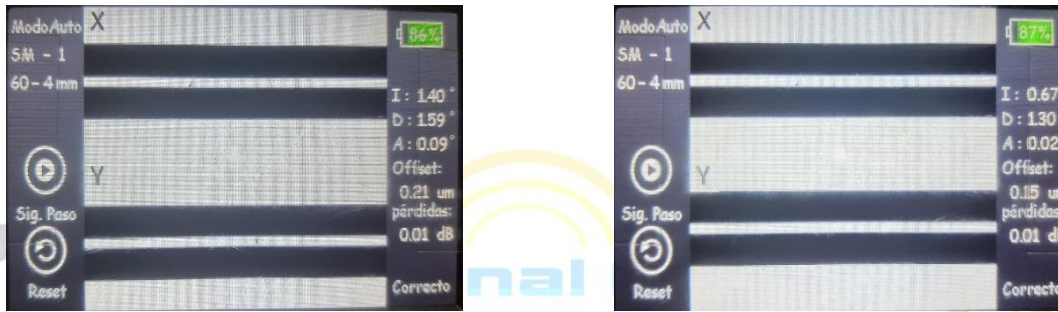
Img 2 Resultados de empalmes

PROGRAMA:	PERDIDA:	TEMPERATURA:	31°	FIBRA INSPECCIONADA:	SM		
SM	0.02	PERDIDA SM:	0.01	ELECTRODOS:	<input type="checkbox"/>	HOLDERS:	<input type="checkbox"/>
SM	0.01	PERDIDA MM:	-	CAMARAS:	<input type="checkbox"/>	LEDS:	<input type="checkbox"/>
SM	0.00						
SM	0.00						
SM	0.02

PERDIDA ESTIMADA FUSIONADORA	PERDIDA MEDIDA OTDR	POTENCIA FUENTE DE LUZ	MEDICIÓN POWERMETER	PERDIDA RELATIVA
0.01 dB	0.03 dBm	-05 dBm	-05.04 dBm	0.04 dBm
0.10 dB	0.04 dBm	-05 dBm	-05.05 dBm	0.05 dBm
0.01 dB	0.01 dBm	-05 dBm	-05.01 dBm	0.01 dBm
0.01 dB	0.03 dBm	-05 dBm	-05.04 dBm	0.04 dBm
0.01 dB	0.04dBm	-05 dBm	-05.03 dBm	0.04 dBm

Fibra medida: SM G652-D
