REPARACION & MANTENIMIENTO DE FUSIONADORAS

CERTIFICADO DE CALIBRACION

MODELO:	TYPE-Q101-VS
MARCA:	SUMITOMO
SERIAL:	024938305001
VERSION:	1.13
DESCRIPCION:	FUSIONADORA
Nº REF.:	202121609-5

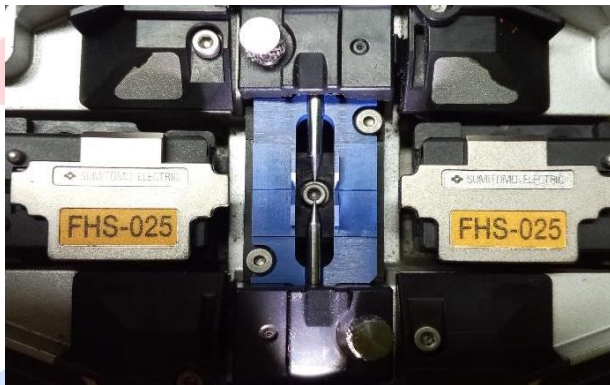
Img 1

Una vez efectuada la revisión se evidencio que no tiene problemas, tanto en su forma física como a nivel de software y ejecución del mismo. La máquina requiere una calibración general, se comprueba que el equipo requiere cambio de electrodos, debido a que los que actualmente tiene instalada han sufrido un excesivo desgaste (Ver *Img 1*), y por último

Ya inspeccionada la maquina se procede a cambiar los electrodos, se estabilizan y calibran (Ver *Img 3*), luego se realiza la limpieza de; cámaras, motores, leds y holders, quedando totalmente operativo. Obteniendo los siguientes resultados de empalme.

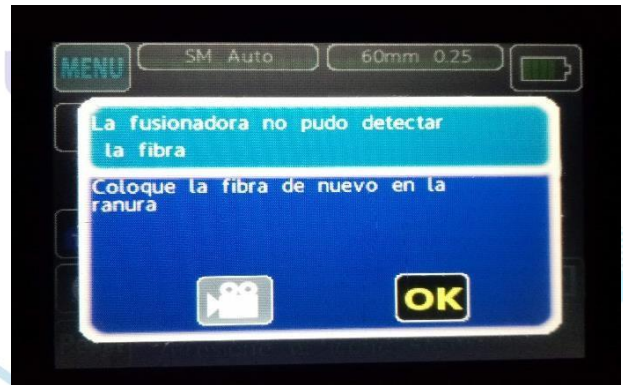
Img 2

se constató que la maquina requiere un ajuste en los lentes de ambas cámaras (X/Y) (Ver *Img 2*). Es necesario indicar que los elementos restantes de la fusionadora están totalmente operativos.

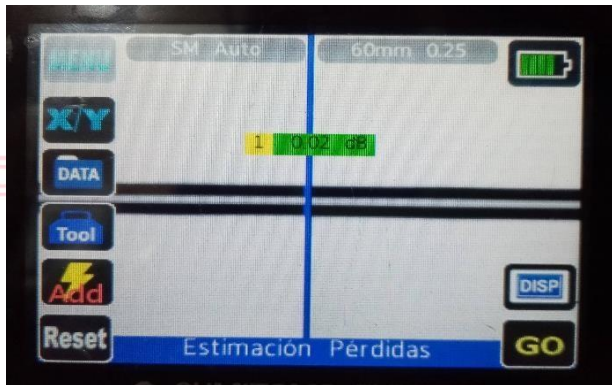
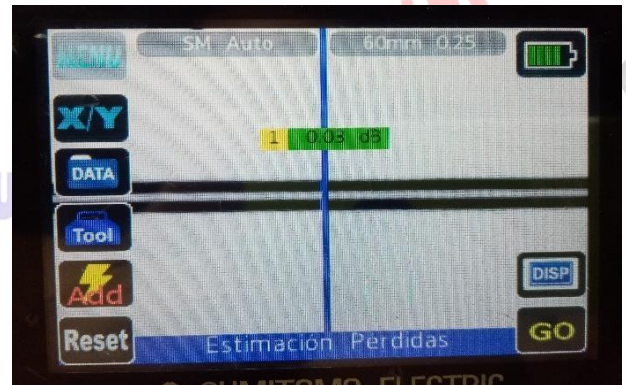
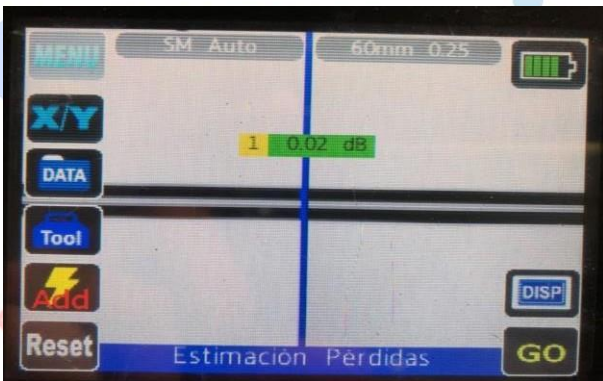
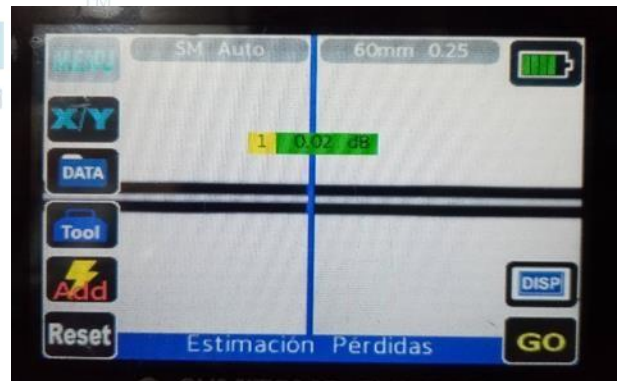
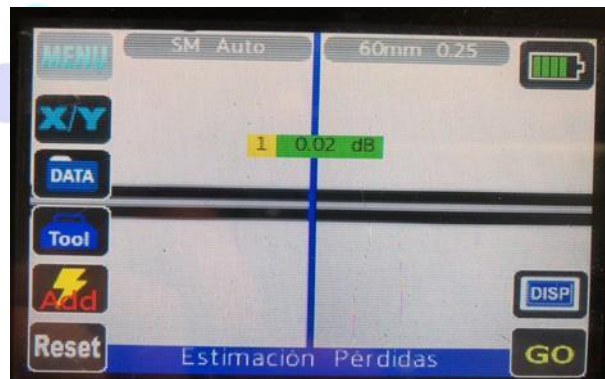
Img 4 Resultados de empalmes

PROGRAMA:	PERDIDA:	TEMPERATURA:	26°	FIBRA INSPECIONADA:	SM		
SM	0.02	PERDIDA SM:	0.02	ELECTRODOS:	✓	HOLDERS:	✓
SM	0.03	PERDIDA MM:	-	CAMARAS:	✓	LEDS:	✓
SM	0.02						
SM	0.02						
SM	0.02

PERDIDA ESTIMADA FUSIONADORA	PERDIDA MEDIDA OTDR	POTENCIA FUENTE DE LUZ	MEDICIÓN POWERMETER	PERDIDA RELATIVA
0.02 dB	0.16 dBm	-05 dBm	-05.28 dBm	0.28 dBm
0.03 dB	0.25 dBm	-05 dBm	-05.39 dBm	0.29 dBm
0.02 dB	0.09 dBm	-05 dBm	-05.33 dBm	0.33 dBm
0.02 dB	0.11 dBm	-05 dBm	-05.25 dBm	0.25 dBm
0.02 dB	0.18dBm	-05 dBm	-05.32 dBm	0.32 dBm
