REPARACION & MANTENIMIENTO DE FUSIONADORAS

## CERTIFICADO DE CALIBRACION

MODELO:	DVP-740
MARCA:	NANJING DVP TECH
SERIAL:	PEH344546479
VERSION:	53.98.91.08.FO.1.5
DESCRIPCION:	FUSIONADORA
Nº REF.:	20220402-1

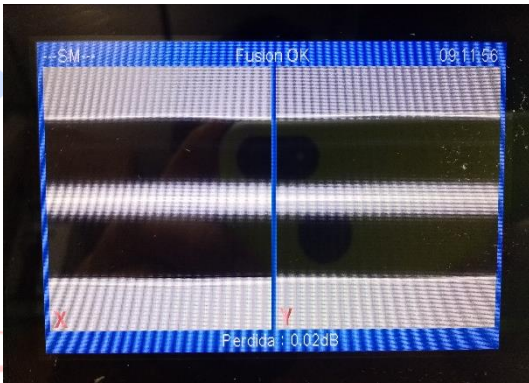
Img 4 Resultados de empalmes

PROGRAMA:	PERDIDA:	TEMPERATURA:	25°	FIBRA INSPECIONADA:	SM		
SM	0.01	PERDIDA SM:	0.01	ELECTRODOS:	✓	HOLDERS:	✓
SM	0.00	PERDIDA MM:	-	CAMARAS:	✓	LEDS:	✓
SM	0.02						
SM	0.01						
SM	0.00

PERDIDA ESTIMADA FUSIONADORA	PERDIDA MEDIDA OTDR	POTENCIA FUENTE DE LUZ	MEDICIÓN POWERMETER	PERDIDA RELATIVA
0.01 dB	0.04 dBm	-05 dBm	-05.13 dBm	0.03 dBm
0.00 dB	0.02 dBm	-05 dBm	-05.14 dBm	0.04 dBm
0.02 dB	0.05 dBm	-05 dBm	-05.15 dBm	0.05 dBm
0.01 dB	0.03 dBm	-05 dBm	-05.11 dBm	0.01 dBm
0.00 dB	0.02 dBm	-05 dBm	-05.12 dBm	0.02 dBm

Fibra medida: SM G652D
