CERTIFICADO DE CUMPLIMIENTO

Certificado n°: A-180822

Descripción: Fusionadora
Marca: SOFTEL
Modelo: FSP-04
Serial: 21010618

REPARACION & MANTENIMIENTO DE FUSIONADORAS

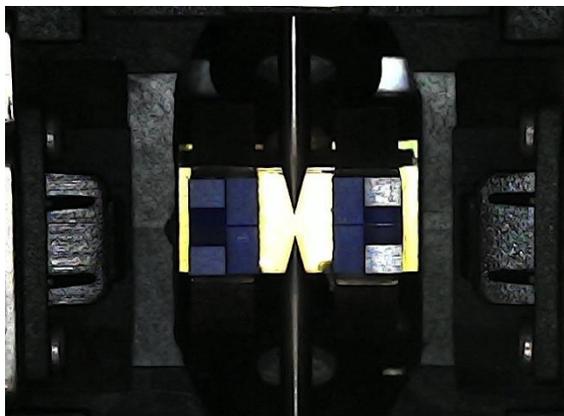
El equipo requiere mantenimiento general

Img 1 Oxido de silice en los electrodos

- Al cerrar la tapa de la fusionadora realizarlo con cuidado y no tirarla.
- Realizar un ajuste de arco cada vez que se note un cambio atmosférico.
- Se recomienda realizar ajuste de arco cada vez que haya un cambio climático, así se prolonga la vida de los electrodos.

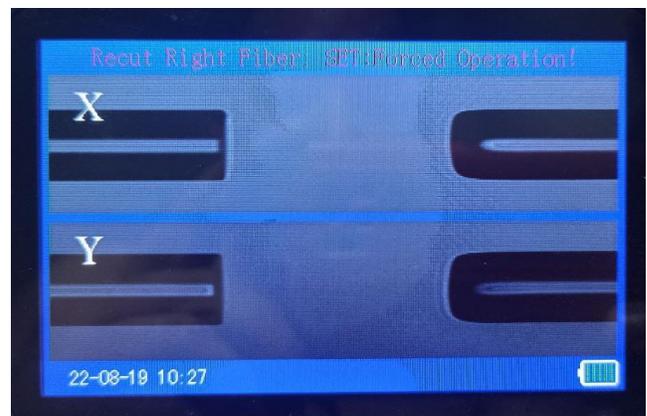
Img 2 Poder de arco excesivo

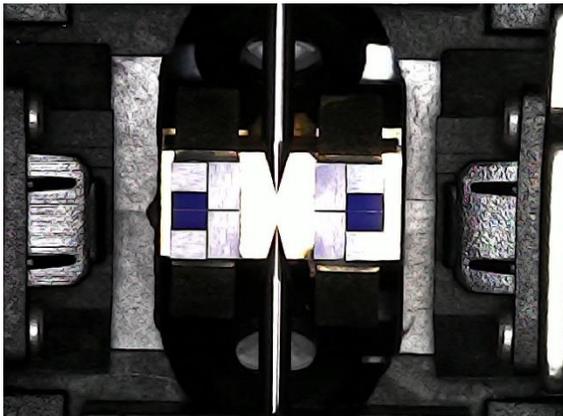
Img 3 Electrodos libres de suciedad

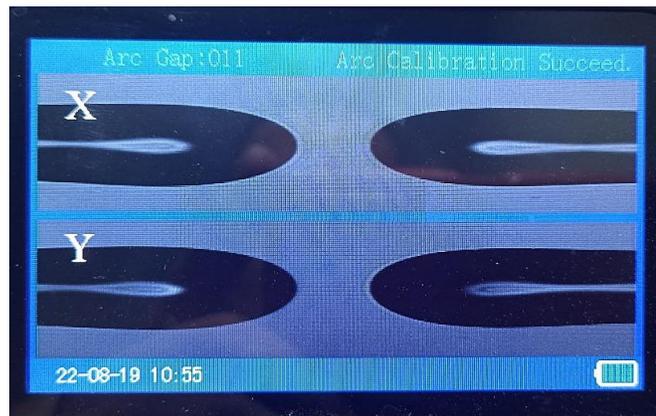
Img 4 Calibracion de arco correcta

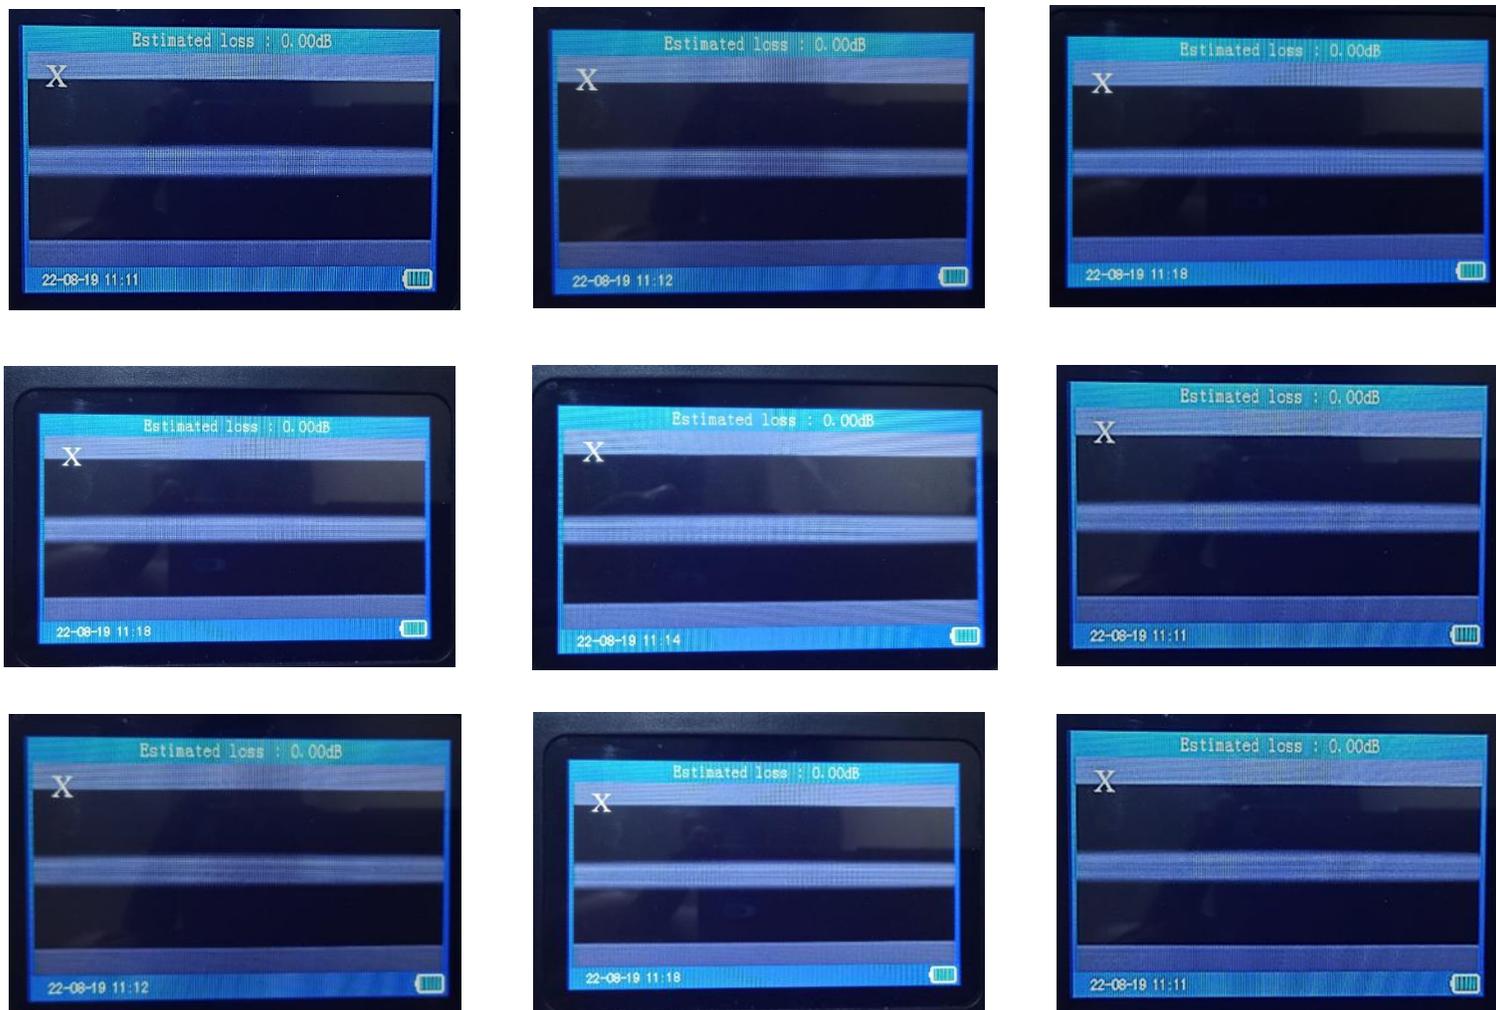
Img 5 Resultados de las fusiones

PERDIDA ESTIMADA FUSIONADORA	PERDIDA MEDIDA OTDR	POTENCIA FUENTE DE LUZ	MEDICIÓN POWERMETER	PERDIDA RELATIVA
0.00 dB	0.06 dBm	-05 dBm	-05.22 dBm	0.12 dBm
0.00 dB	0.05 dBm	-05 dBm	-05.19 dBm	0.19 dBm
0.00 dB	0.09 dBm	-05 dBm	-05.23 dBm	0.13 dBm
0.00 dB	0.01 dBm	-05 dBm	-05.15 dBm	0.05 dBm
0.00 dB	0.08dBm	-05 dBm	-05.12 dBm	0.02 dBm
