CERTIFICADO DE CUMPLIMIENTO

Certificado n°: A-210822

Descripción: Fusionadora
Marca: SIGNALFIRE
Modelo: AI-9
Serial: V03C21037628

REPARACION & MANTENIMIENTO DE FUSIONADORAS

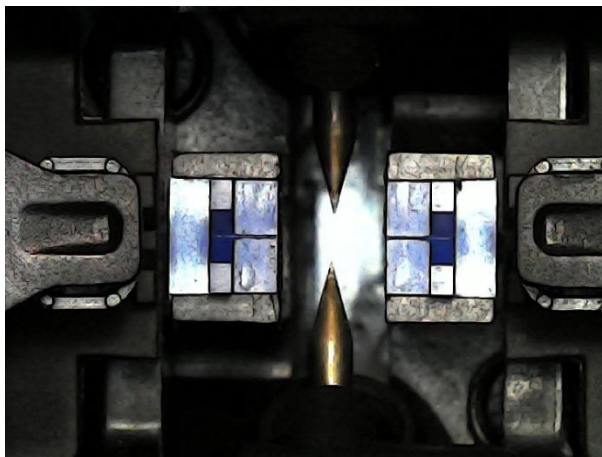
El equipo requiere; cambio de electrodos, calibración de sensores y mantenimiento general

Img 1 Oxido de silice en los electrodos

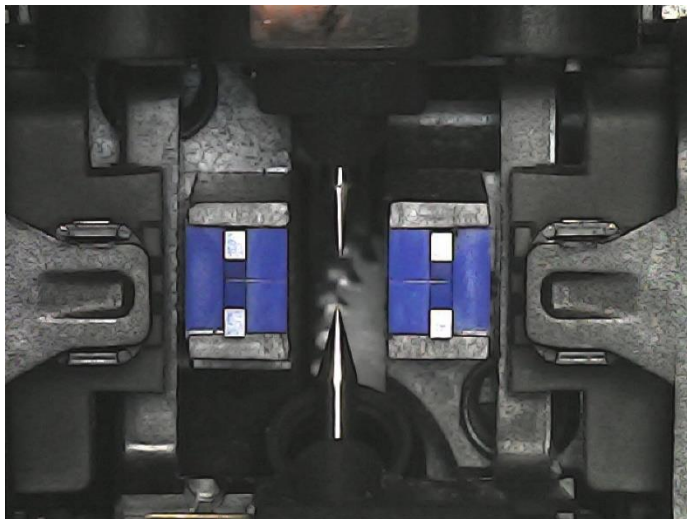
Img 2 Electrodos libres de suciedad

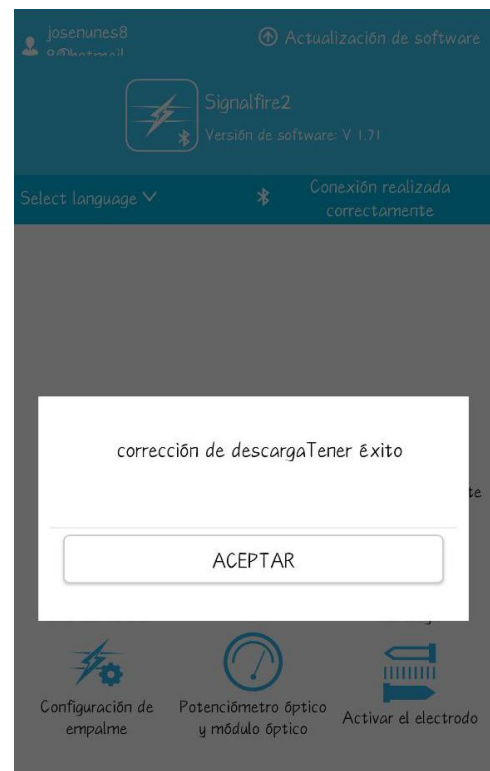
Img 3 Calibracion de arco correcta

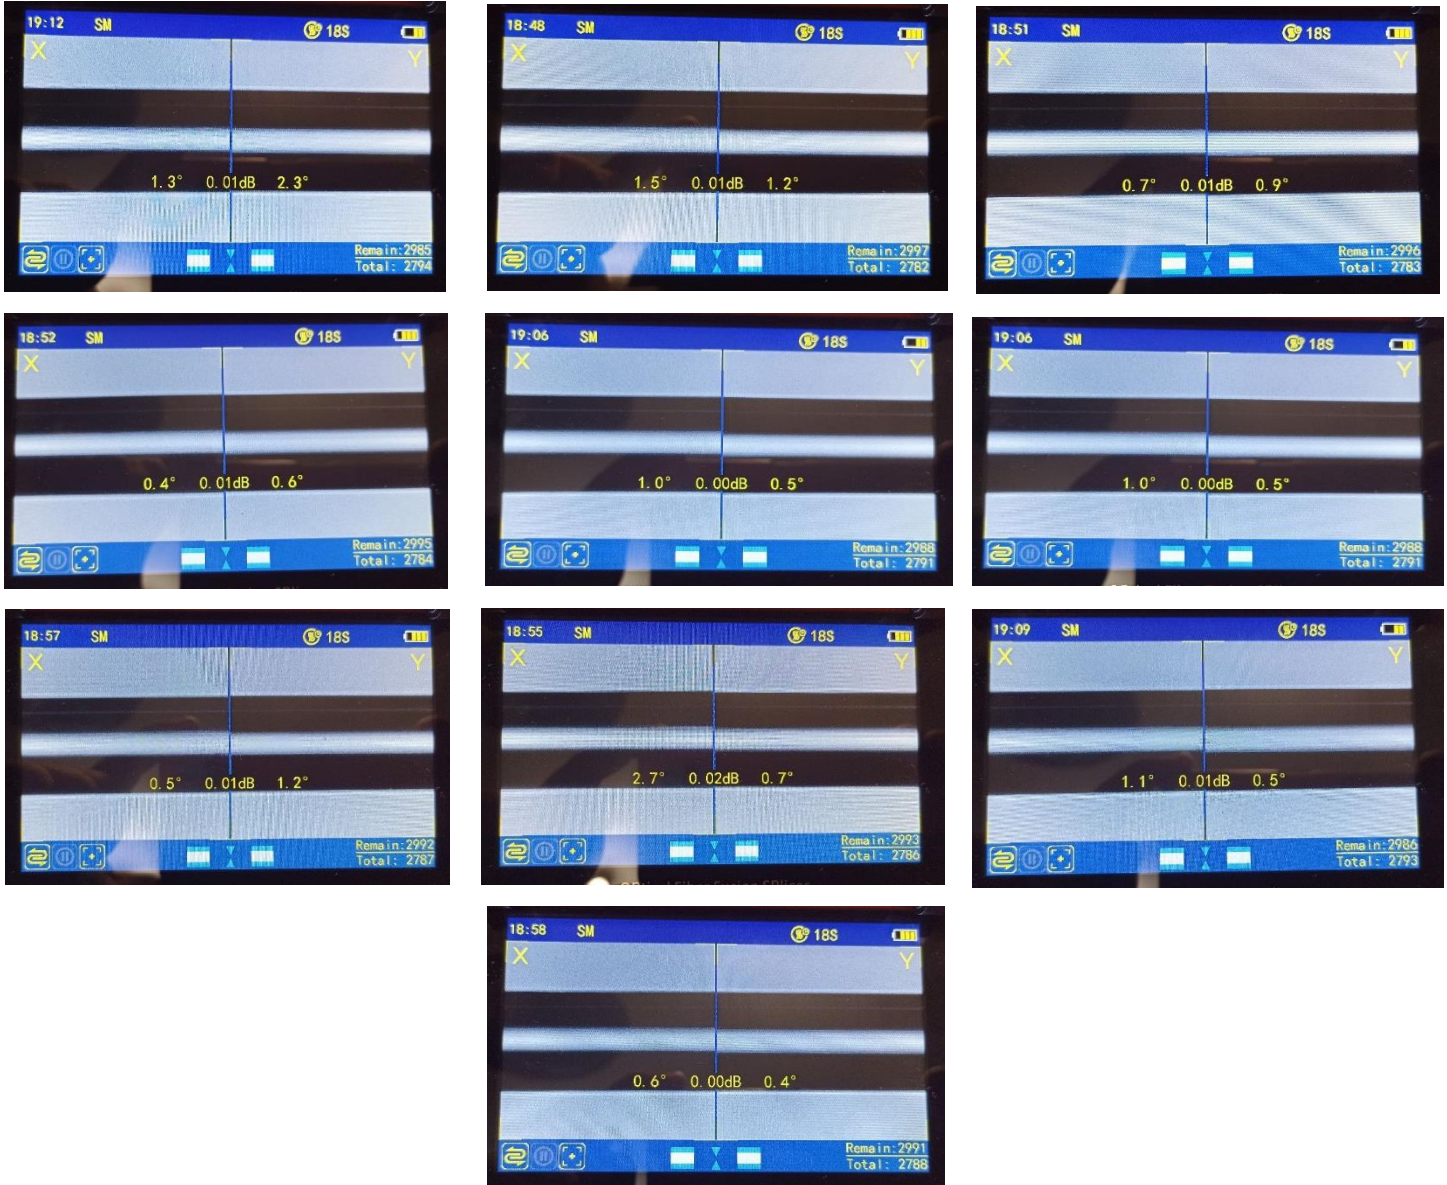
Img 4 Resultados de las fusiones

PERDIDA ESTIMADA FUSIONADORA	PERDIDA MEDIDA OTDR	POTENCIA FUENTE DE LUZ	MEDICIÓN POWERMETER	PERDIDA RELATIVA
0.01 dB	0.06 dBm	-05 dBm	-05.12 dBm	0.02 dBm
0.01 dB	0.05 dBm	-05 dBm	-05.09 dBm	0.09 dBm
0.01 dB	0.06 dBm	-05 dBm	-05.13 dBm	0.03 dBm
0.01 dB	0.04 dBm	-05 dBm	-05.15 dBm	0.05 dBm
0.00 dB	0.02 dBm	-05 dBm	-05.12 dBm	0.02 dBm
