CERTIFICADO DE CUMPLIMIENTO

Certificado n°: A-200922

Descripción: Fusionadora
Marca: SIGNALFIRE
Modelo: AI-9
Serial: V03C21037628

REPARACION & MANTENIMIENTO DE FUSIONADORAS

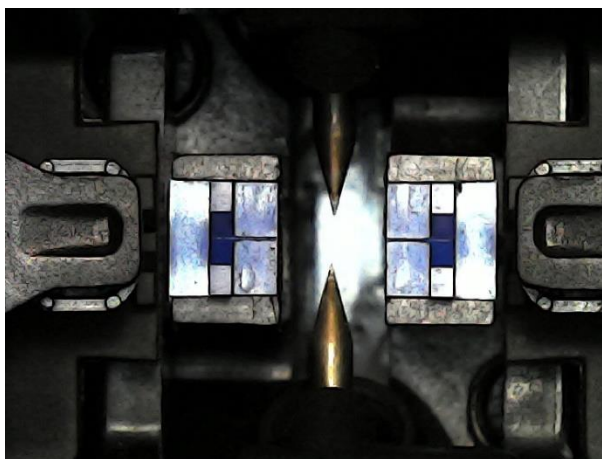
El equipo requiere; cambio de electrodos, calibración de sensores y mantenimiento general

Img 1 Oxido de silice en los electrodos

- El equipo es una fusionadora de 4 motores, es necesario mantener la limpieza en el V-groove y holders debe ser constante para evitar problemas de alineación.

- Limpiar el hilo de fibra con un solvente (alcohol isopropílico) para eliminar las impurezas.

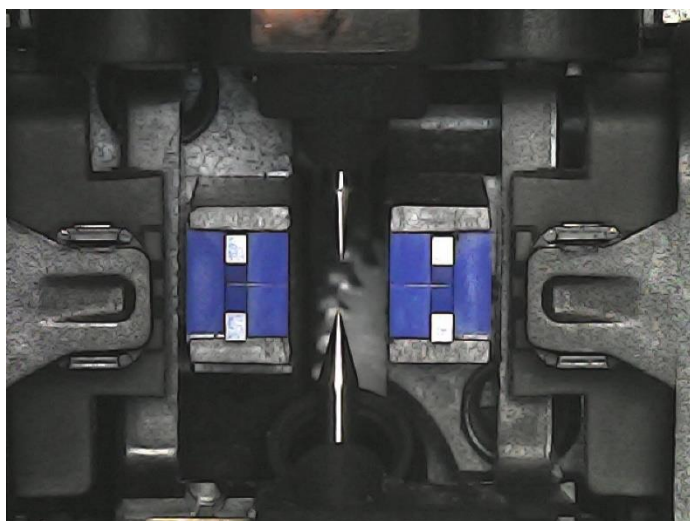
Img 2 Electrodos libres de suciedad

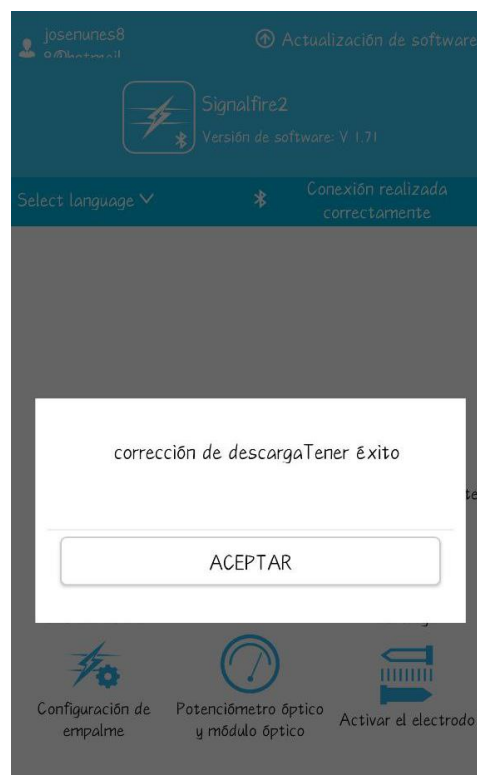
Img 3 Calibracion de arco correcta

- Al cerrar la tapa de la fusionadora realizarlo con cuidado y no tirarla.
- Realizar un ajuste de arco cada vez que se note un cambio atmosférico.
- Se recomienda realizar ajuste de arco cada vez que haya un cambio climático, así se prolonga la vida de los electrodos.

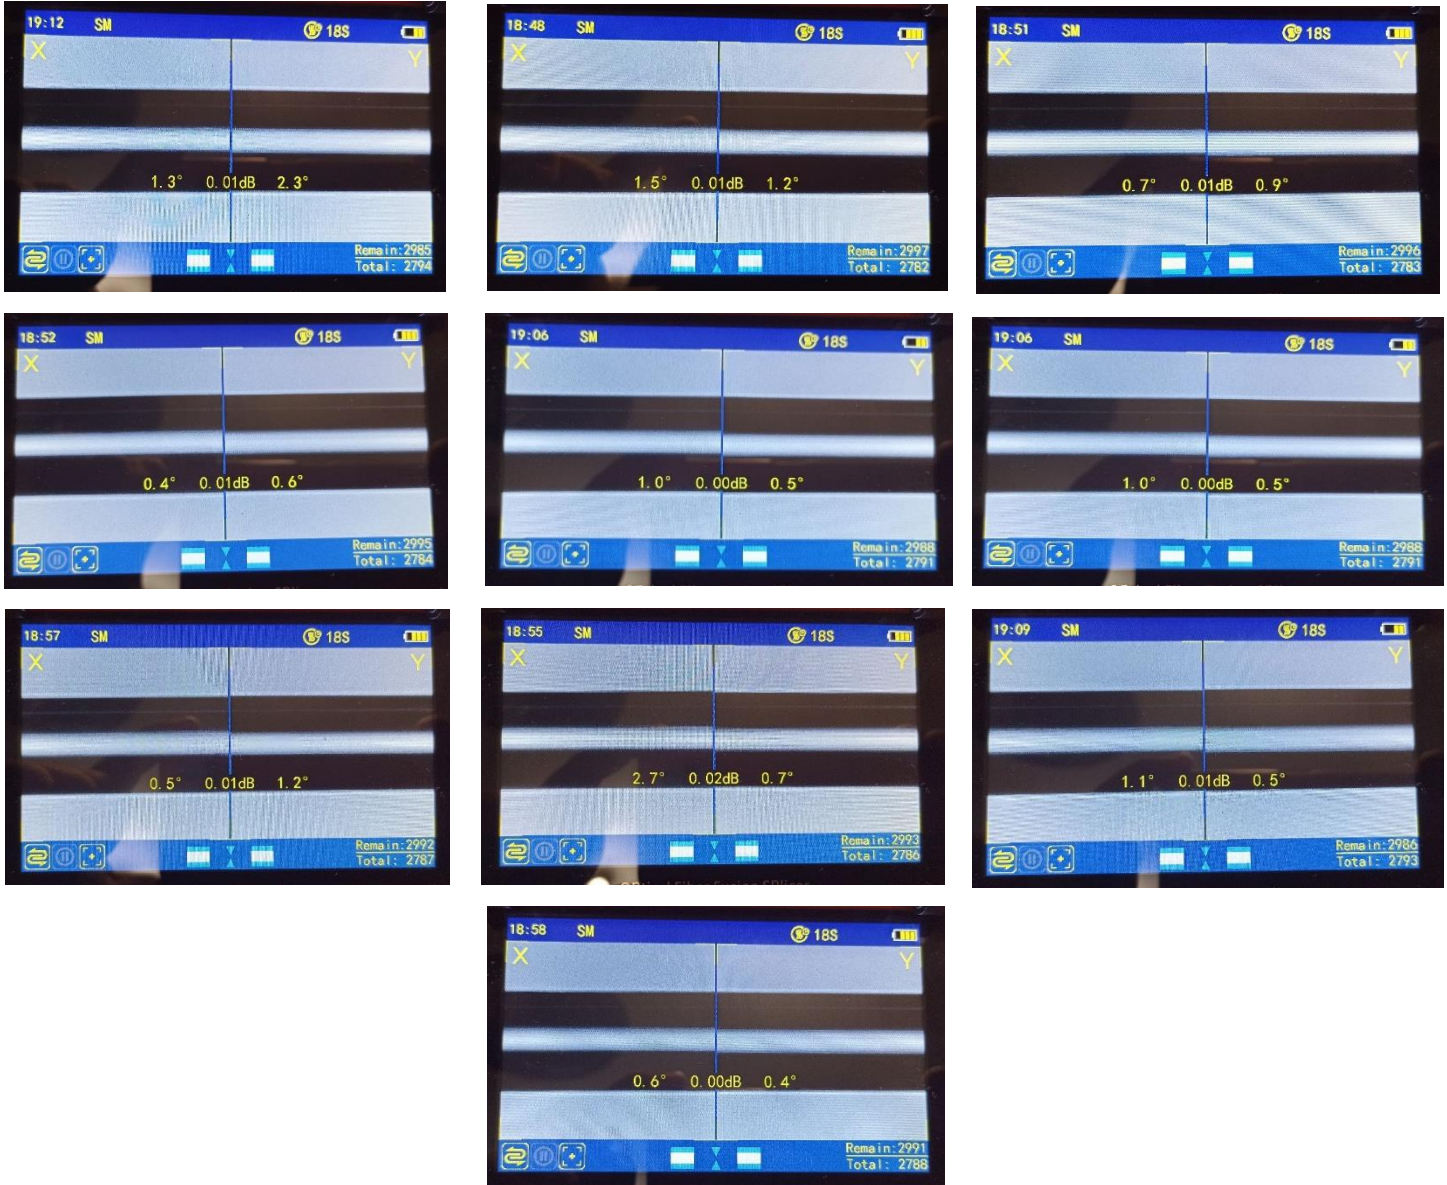
Img 4 Resultados de las fusiones

PERDIDA ESTIMADA FUSIONADORA	PERDIDA MEDIDA OTDR	POTENCIA FUENTE DE LUZ	MEDICIÓN POWERMETER	PERDIDA RELATIVA
0.01 dB	0.06 dBm	-05 dBm	-05.12 dBm	0.02 dBm
0.01 dB	0.05 dBm	-05 dBm	-05.09 dBm	0.09 dBm
0.01 dB	0.06 dBm	-05 dBm	-05.13 dBm	0.03 dBm
0.01 dB	0.04 dBm	-05 dBm	-05.15 dBm	0.05 dBm
0.00 dB	0.02 dBm	-05 dBm	-05.12 dBm	0.02 dBm
