CERTIFICADO DE CUMPLIMIENTO

Certificado n°: A-20220721

Descripción: Fusionadora
Marca: Sumitomo
Modelo: Z1c
Serial: 654639159001

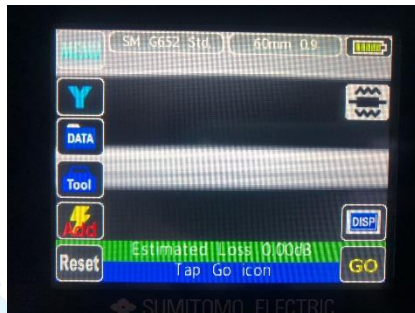
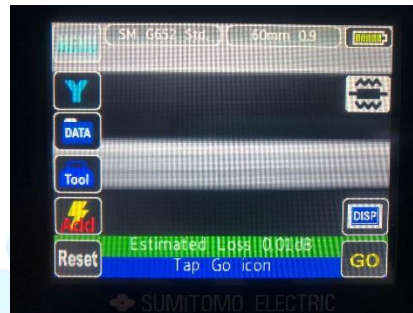
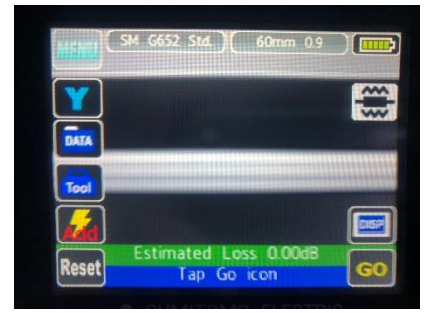
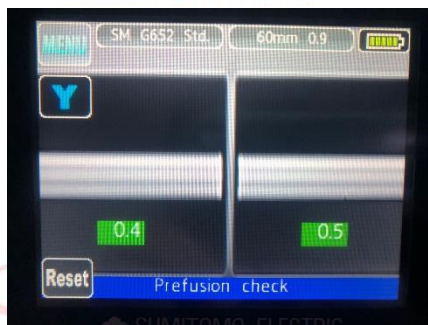
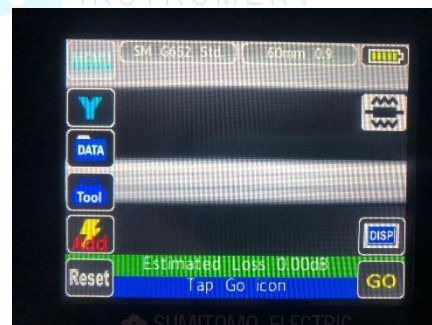
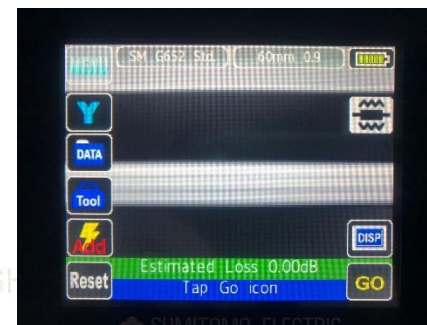
PROGRAMA	SM	SM	SM	SM	SM	SM	SM	SM	SM	SM
PERDIDA	0.00	0.01	0.00	0.00	0.00	0.00	0.00	0.01	0.00	0.01
TIPO DE FIBRA	G.652D	G.652D	G.652D	G.652D	G.652D	G.652D	G.652D	G.652D	G.652D	G.652D
AJUSTE	Electrodos	✓	Cámaras	✓	Holders	✓	Led's	✓	Motores	✓

Los procedimientos realizados en las pruebas de desempeño nos permitieron obtener resultados positivos en el diagnóstico, ajuste y calibración del equipo. Todo enmarcado en las especificaciones exigidas por cada fabricante.

- El equipo es una fusionadora de 6 motores, es necesario mantener la limpieza en el V-groove y holders debe ser constante para evitar problemas de alineación.
