CERTIFICADO DE CUMPLIMIENTO

Certificado n°: A-081122

Descripción: Fusionadora
Marca: FUJIKURA
Modelo: FSM-50S
Serial: 14784

REPARACION & MANTENIMIENTO DE FUSIONADORAS

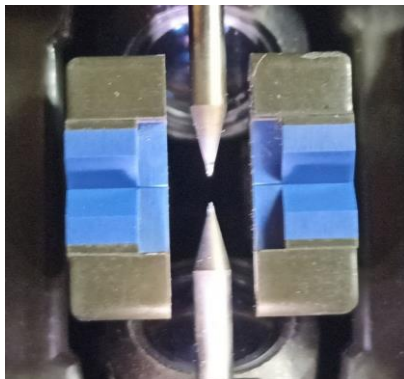
Img 1 Presencia de óxido de sílice.

El equipo requiere; cambio de electrodos, calibración de sensores y ajuste de parámetros, sustitución de elemento de sujeción de la fibra óptica y batería.

- Limpiar el hilo de fibra con un solvente (alcohol isopropílico) para eliminar las impurezas.
- La batería no funciona correctamente

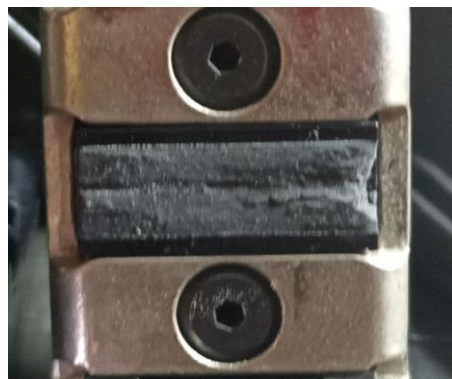
Img 2 Desgaste de elemento de sujeción de la fibra

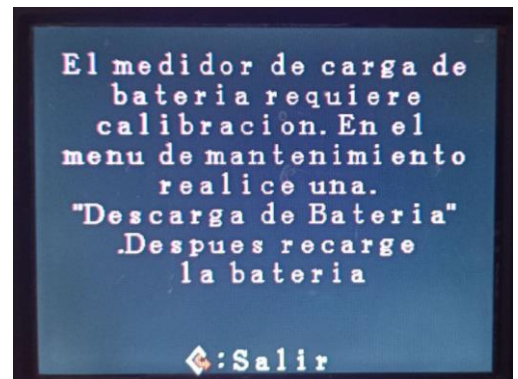
Img 3 Advertencia de descarga de batería

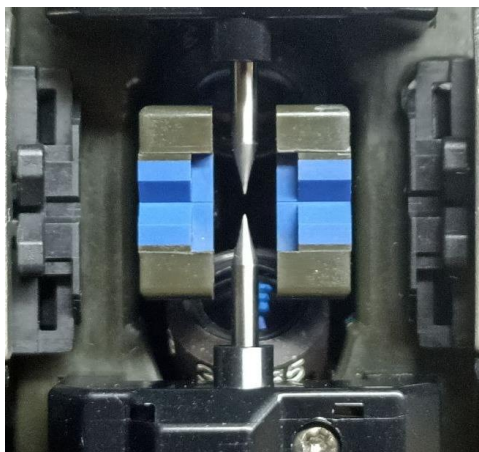
Img 4 Cambio de electrodos

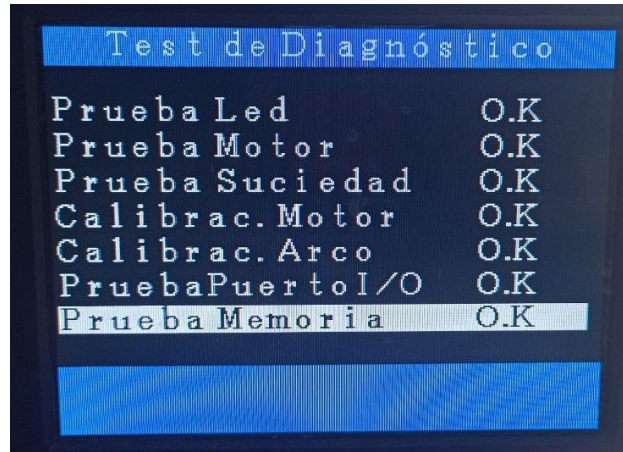
Img 5 Test de diagnóstico OK

Los procedimientos realizados en las pruebas de desempeño nos permitieron obtener resultados positivos en el diagnóstico, ajuste y calibración del equipo. Todo enmarcado en las especificaciones exigidas por cada fabricante.

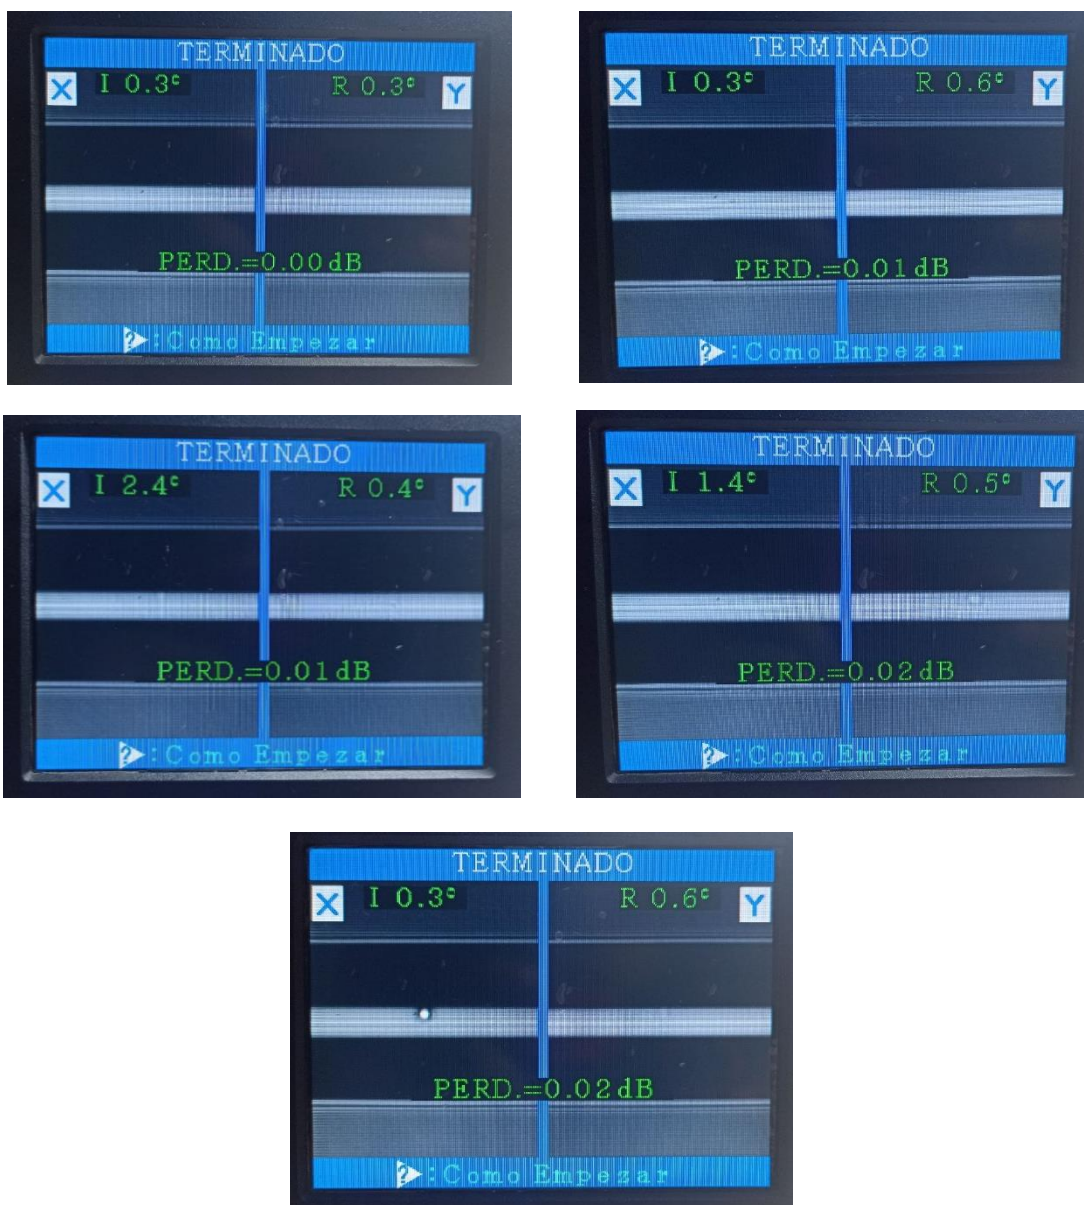
Img 6 Resultados de las fusiones

PERDIDA ESTIMADA FUSIONADORA	PERDIDA MEDIDA OTRD	POTENCIA FUENTE DE LUZ	MEDICIÓN POWERMETER	PERDIDA RELATIVA
0.00 dB	0.02 dBm	-05 dBm	-05.10 dBm	0.04 dBm
0.01 dB	0.04 dBm	-05 dBm	-05.13 dBm	0.07 dBm
0.02 dB	0.05 dBm	-05 dBm	-05.11 dBm	0.05 dBm
0.02 dB	0.08 dBm	-05 dBm	-05.10 dBm	0.04 dBm
0.02 dB	0.05 dBm	-05 dBm	-05.10 dBm	0.04 dBm
