CERTIFICADO DE CUMPLIMIENTO

Descripción: Fusionadora
Marca: GREEN LEE
Modelo: 910FS
Serial: 100641

REPARACION & MANTENIMIENTO DE FUSIONADORAS

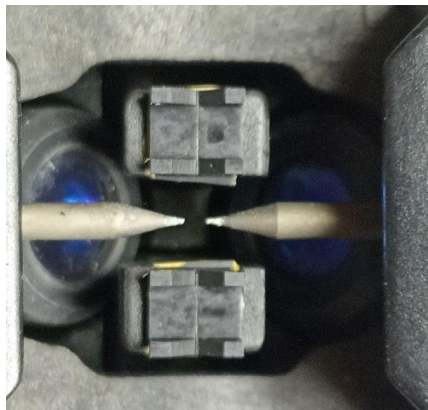
El equipo requiere; cambio de electrodos, calibración de sensores y ajuste de parámetros.

Img 1 Presencia de óxido de sílice.

- El horno funciona correctamente.
- Limpiar el hilo de fibra con un solvente (alcohol isopropílico) para eliminar las impurezas.
- La batería funciona correctamente.

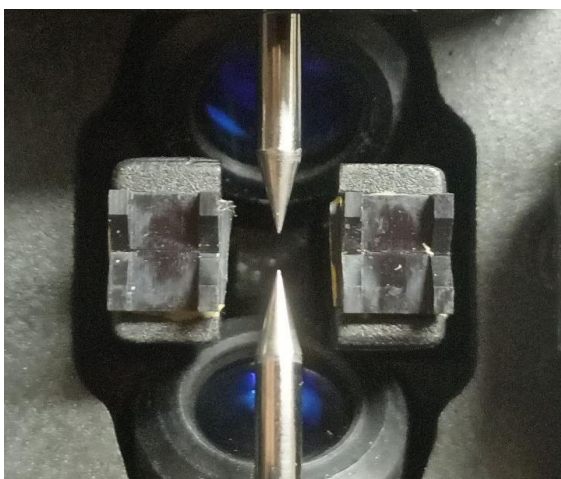
Img 2 Cambio de electrodos

- Se recomienda realizar ajuste de arco cada vez que haya un cambio climático, así se prolonga la vida de los electrodos.
- La FUSIONADORA DE FIBRA OPTICA GREEN LEE 910-FS quedo funcionando y calibrada para a la emisión de este certificado.

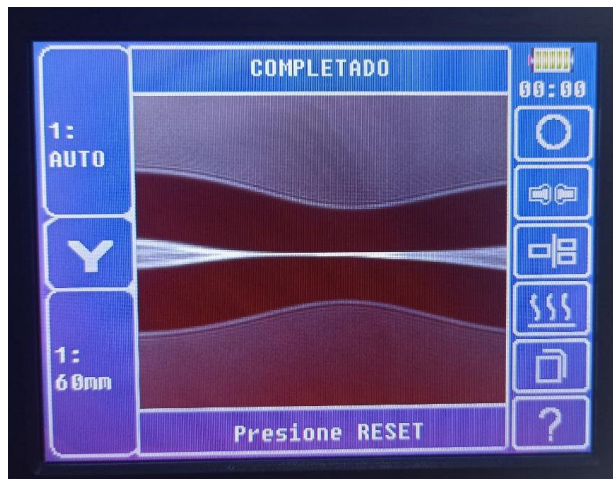
Img 3 Test de arco OK

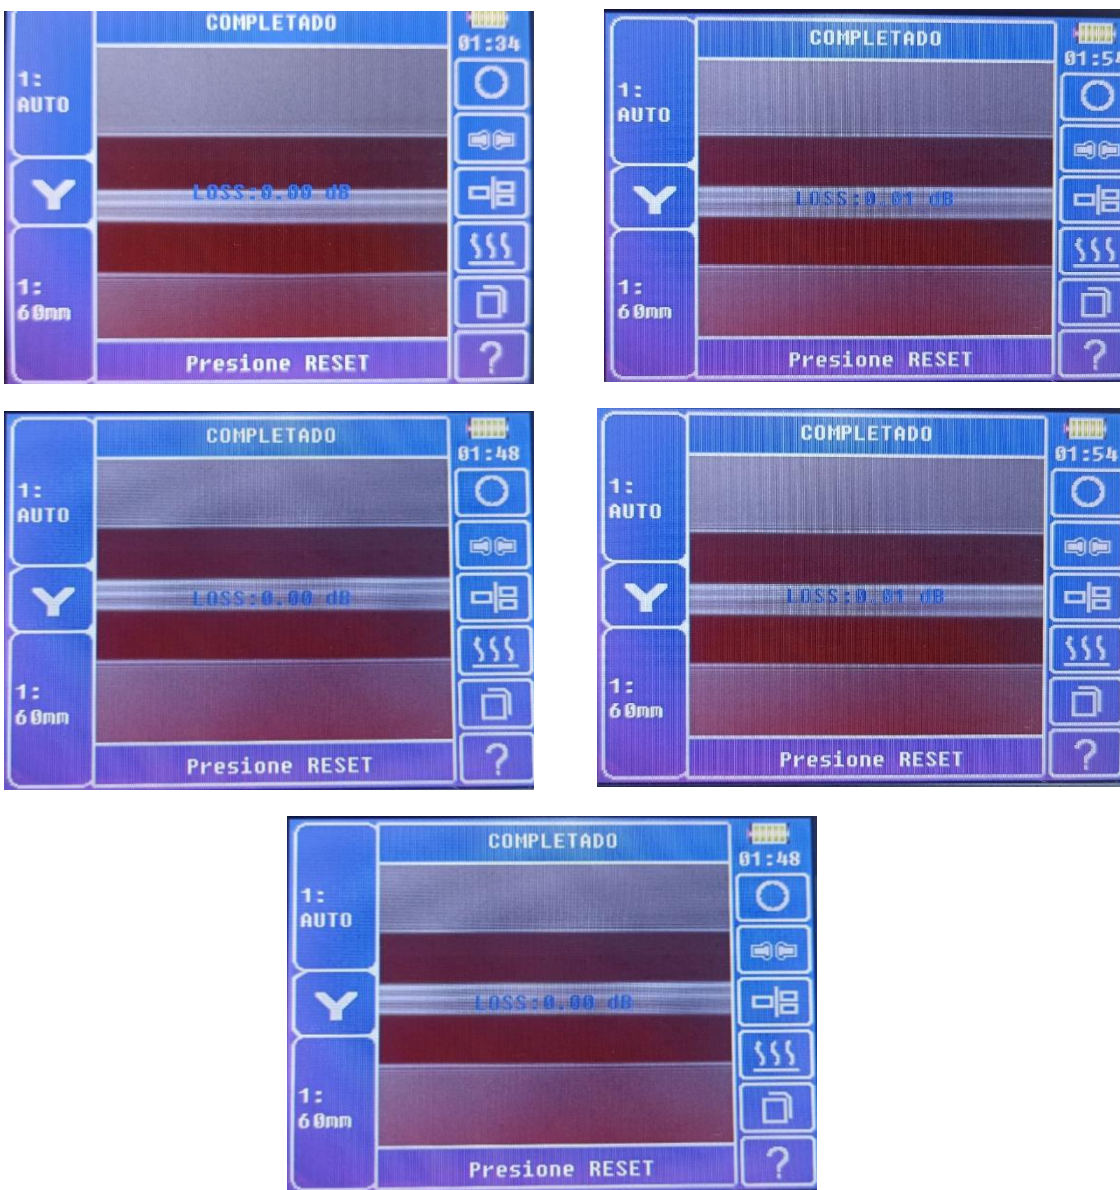
Img 4 Resultados de las fusiones

PERDIDA ESTIMADA FUSIONADORA	PERDIDA MEDIDA OTRD	POTENCIA FUENTE DE LUZ	MEDICIÓN POWERMETER	PERDIDA RELATIVA
0.00 dB	0.02 dBm	-05 dBm	-05.10 dBm	0.04 dBm
0.01 dB	0.04 dBm	-05 dBm	-05.13 dBm	0.07 dBm
0.00 dB	0.05 dBm	-05 dBm	-05.11 dBm	0.05 dBm
0.01 dB	0.08 dBm	-05 dBm	-05.10 dBm	0.04 dBm
0.00 dB	0.05 dBm	-05 dBm	-05.10 dBm	0.04 dBm
