CERTIFICADO DE CUMPLIMIENTO

Certificado N°: A-260723

Descripción: Fusionadora
 Marca: INNO
 Modelo: IFS-10
 Serial: 08304107

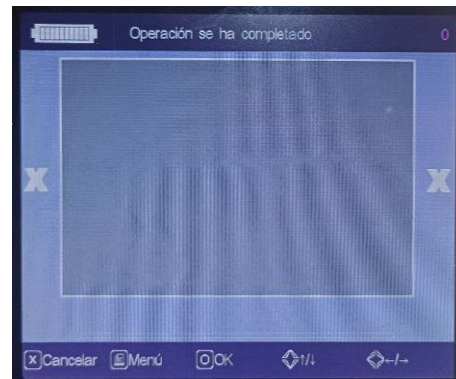
Img 4 Calibración de arco completada

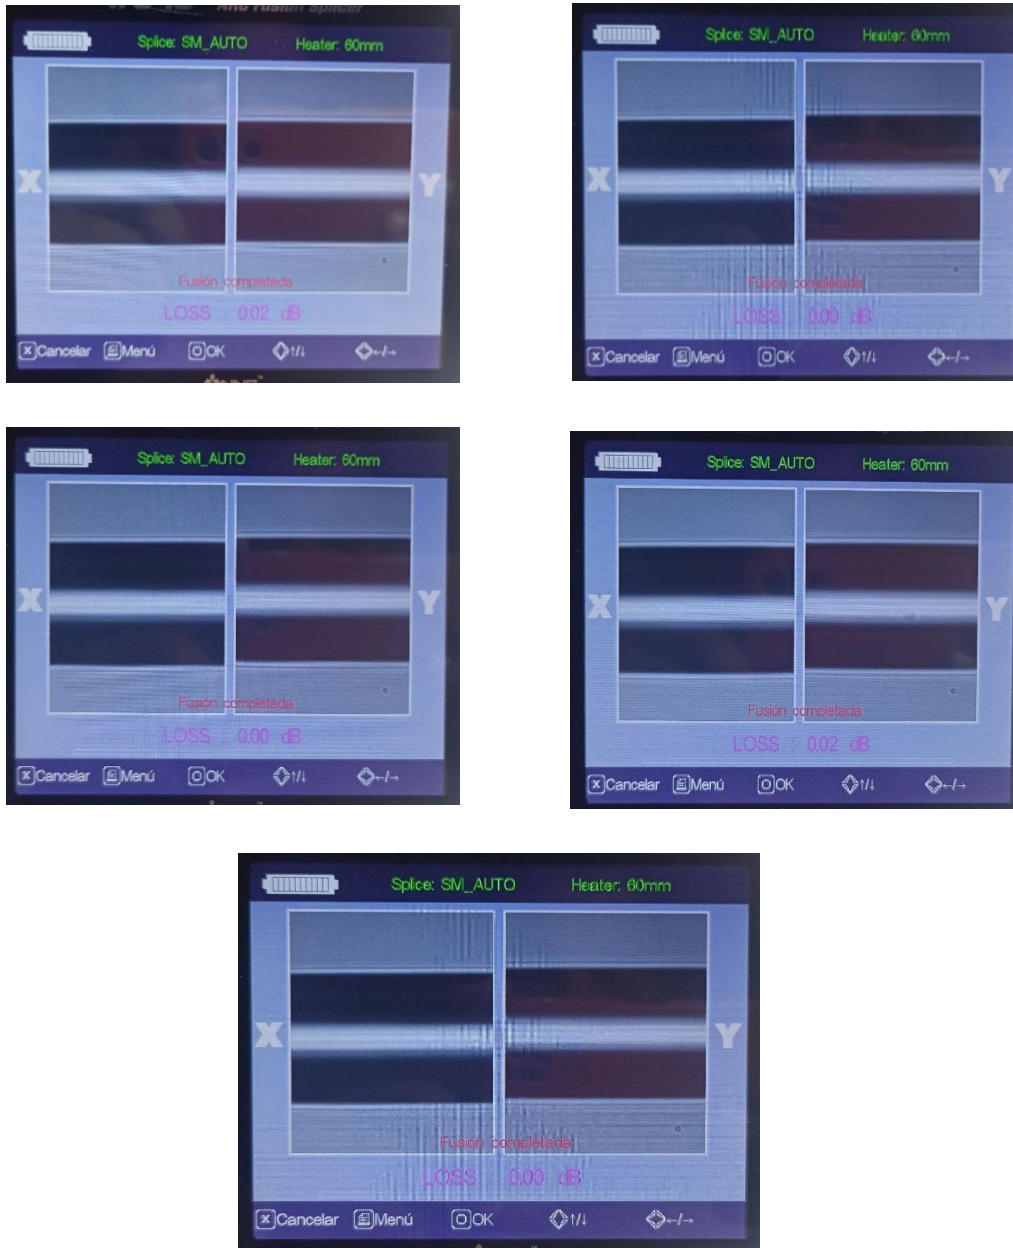
Img 6 Resultados de las fusiones

PERDIDA ESTIMADA FUSIONADORA	PERDIDA MEDIDA OTDR	POTENCIA FUENTE DE LUZ	MEDICIÓN POWERMETER	PERDIDA RELATIVA
0.02 dB	0.04 dBm	-05 dBm	-05.12 dBm	0.07 dBm
0.00 dB	0.03 dBm	-05 dBm	-05.10 dBm	0.03 dBm
0.00 dB	0.03 dBm	-05 dBm	-05.15 dBm	0.10 dBm
0.02 dB	0.05 dBm	-05 dBm	-05.14 dBm	0.09 dBm
0.00 dB	0.02 dBm	-05 dBm	-05.05 dBm	0.00 dBm
