CERTIFICADO DE CUMPLIMIENTO

Certificado N°: B-260723

Descripción: Fusionadora
Marca: SUMITOMO ELECTRIC INDUSTRIES, LTD
Modelo: TYPE-Q101-VS
Serial: 024938305001

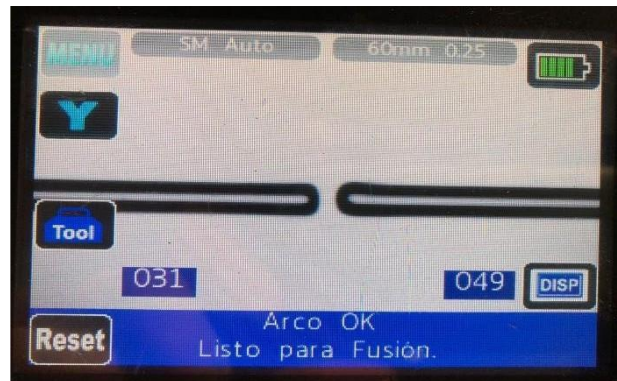
Img 4 Calibración de arco completada

- Realizar un ajuste de arco cada vez que se note un cambio atmosférico.
- Se recomienda realizar ajuste de arco cada vez que haya un cambio climático, así se prolonga la vida de los electrodos.

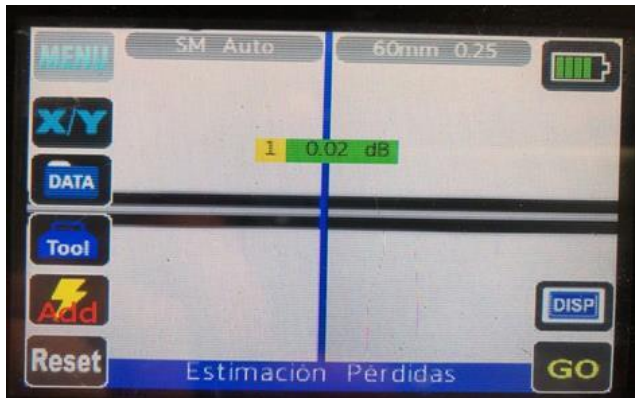
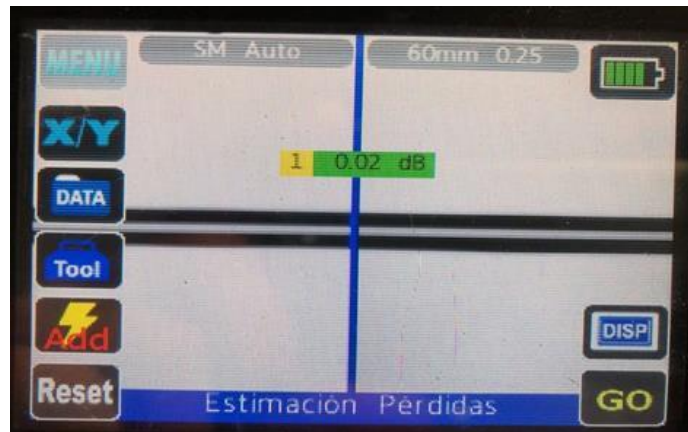
Img 5 Resultados de las fusiones

PERDIDA ESTIMADA FUSIONADORA	PERDIDA MEDIDA OTDR	POTENCIA FUENTE DE LUZ	MEDICIÓN POWERMETER	PERDIDA RELATIVA
0.02 dB	0.12 dBm	-05 dBm	-05.24 dBm	0.19 dBm
0.00 dB	0.19 dBm	-05 dBm	-05.26 dBm	0.21 dBm
0.00 dB	0.15 dBm	-05 dBm	-05.22 dBm	0.17 dBm
0.02 dB	0.16 dBm	-05 dBm	-05.26 dBm	0.21 dBm
0.00 dB	0.29 dBm	-05 dBm	-05.25 dBm	0.20 dBm
