### CERTIFICADO DE CALIBRACION

Certificado N°: 014

Descripción: Fusionadora

Marca: FUJIKURA

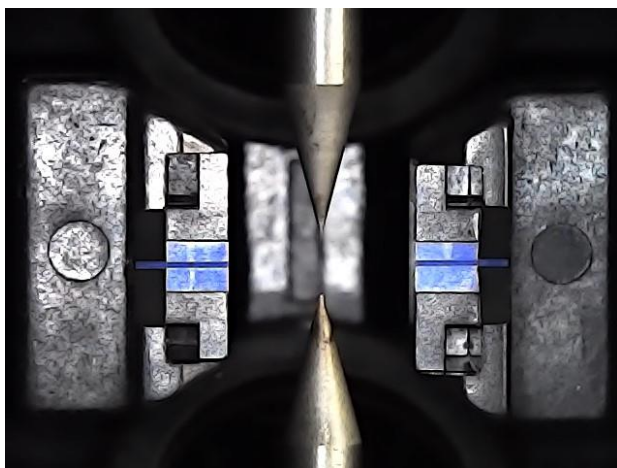
El equipo requiere; cambio de electrodos, calibración de sensores, calibración de motores y ajuste de parámetros.

Img 1 Presencia de óxido de sílice

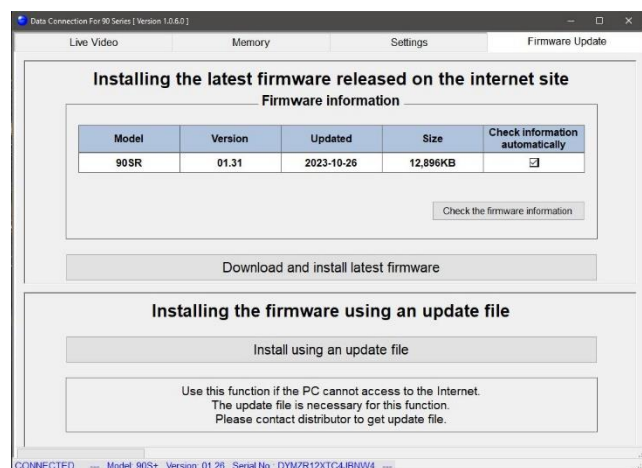
Img 2 Actualizacion requerida

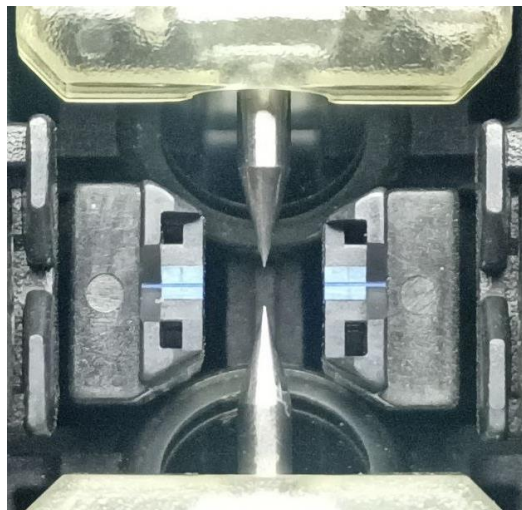
Img 3 Cambio de electrodos

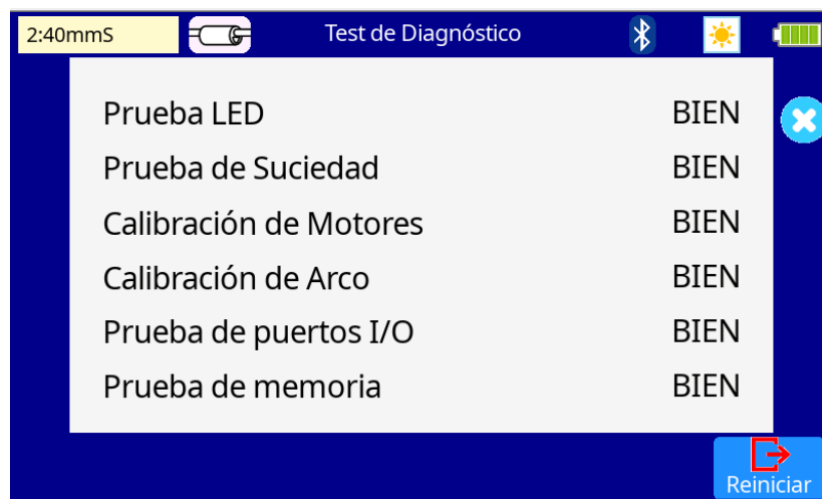
Img 4 Test de diagnóstico OK

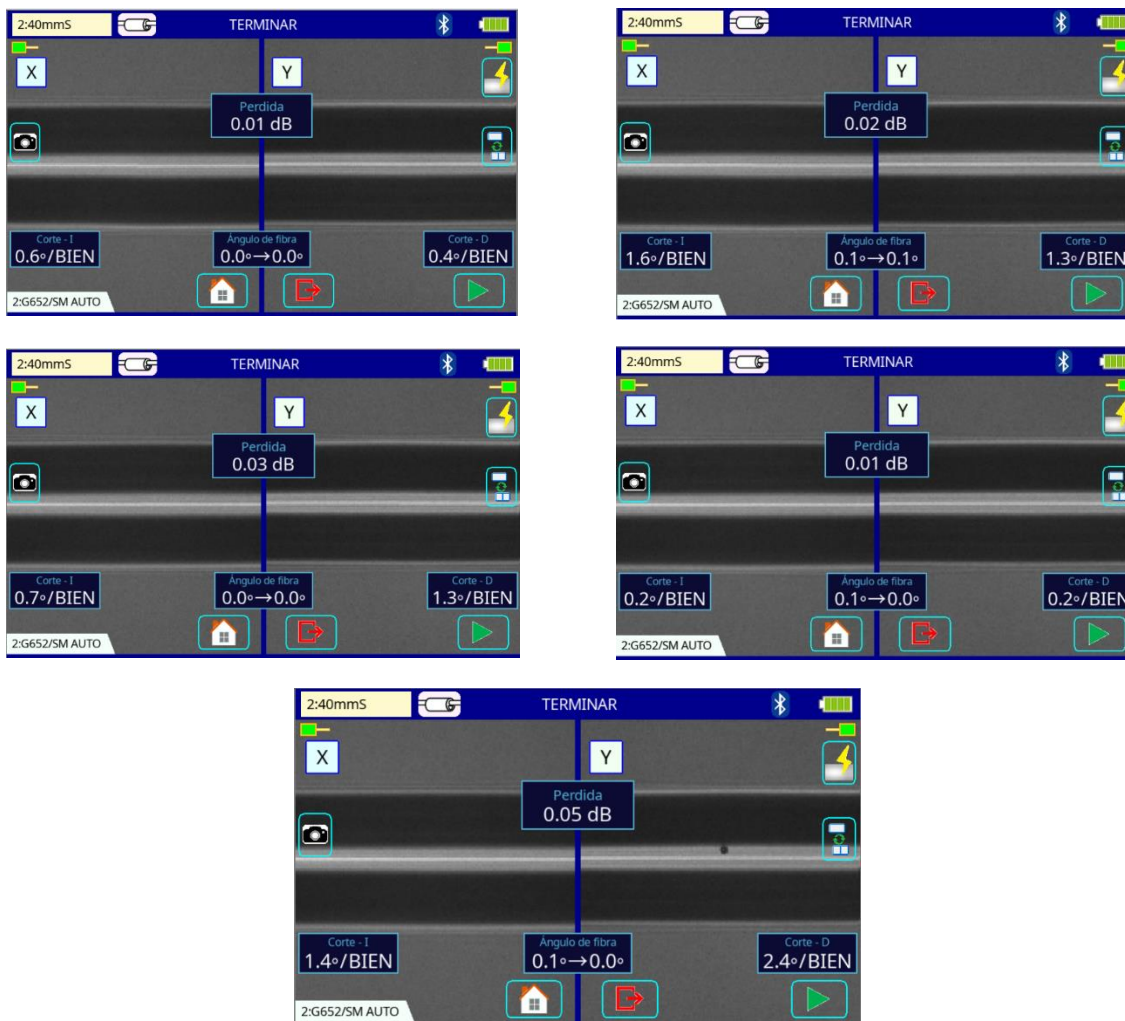
PROGRAMA	SM	SM	SM	SM	SM	MM	MM	MM	MM	MM
PERDIDA	0.01	0.01	0.01	0.01	0.01	0.00	0.01	0.01	0.00	0.01
TIPO DE FIBRA	G.652D	G.652D	G.652D	G.652D	G.652D	OM3	OM3	OM3	OM3	OM3
AJUSTE	ELECTRODOS	✓	CAMARAS	✓	HOLDERS	✓	MOTORES	✓	LEDS	✓

Img 5 Resultados de las fusiones
