CERTIFICADO DE CALIBRACION

Certificado N°: 010

Descripción: Fusionadora
Marca: DVP
Modelo: 740
Serial: 331246331

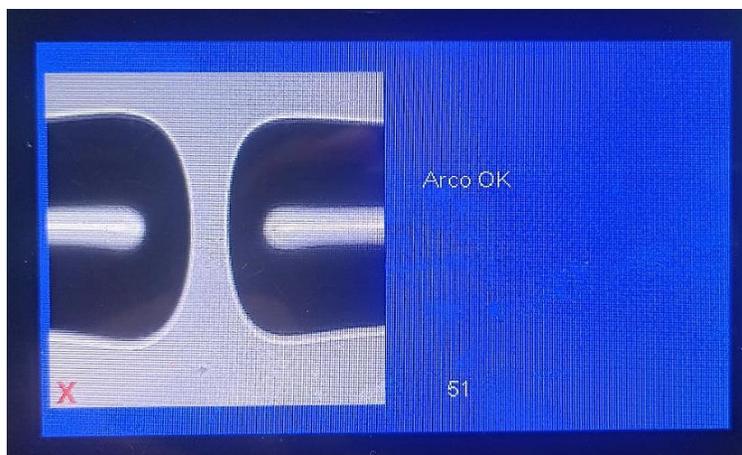
Img 3 Calibración de arco OK

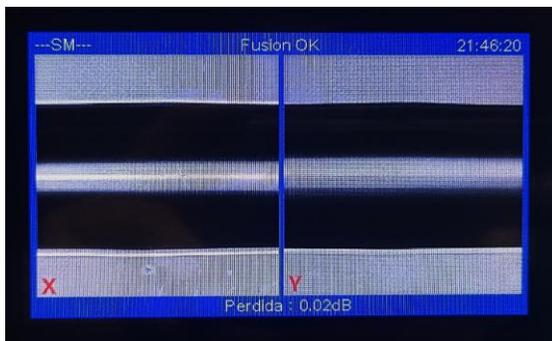
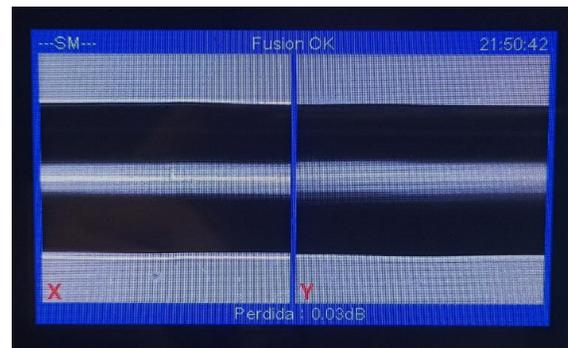
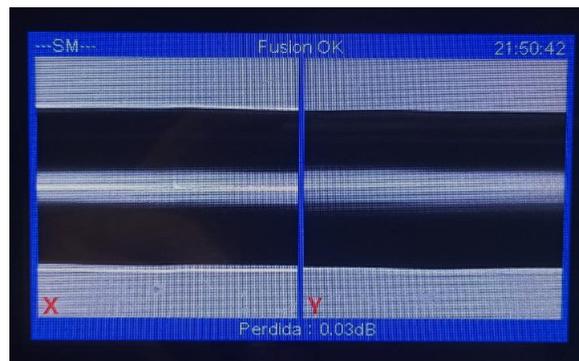
PROGRAMA	SM	SM	SM	SM	SM	MM	MM	MM	MM	MM
PERDIDA	0.02	0.02	0.01	0.03	0.03	0.00	0.01	0.01	0.00	0.01
TIPO DE FIBRA	G.652D	G.652D	G.652D	G.652D	G.652D	OM3	OM3	OM3	OM3	OM3
AJUSTE	ELECTRODOS	✓	CAMARAS	✓	HOLDERS	✓	MOTORES	✓	LEDS	✓

Img 4 Resultados de las fusiones
