CERTIFICADO DE CALIBRACION

Certificado N°: 002

Descripción: Fusionadora

Marca: FUJIKURA

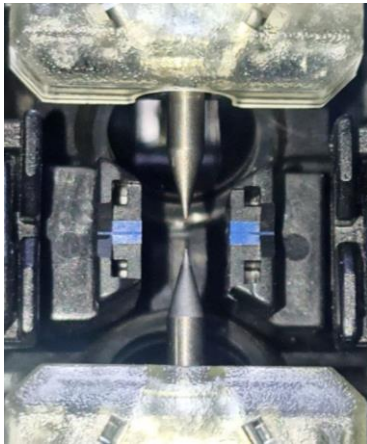
Img 2 Cambio de electrodos

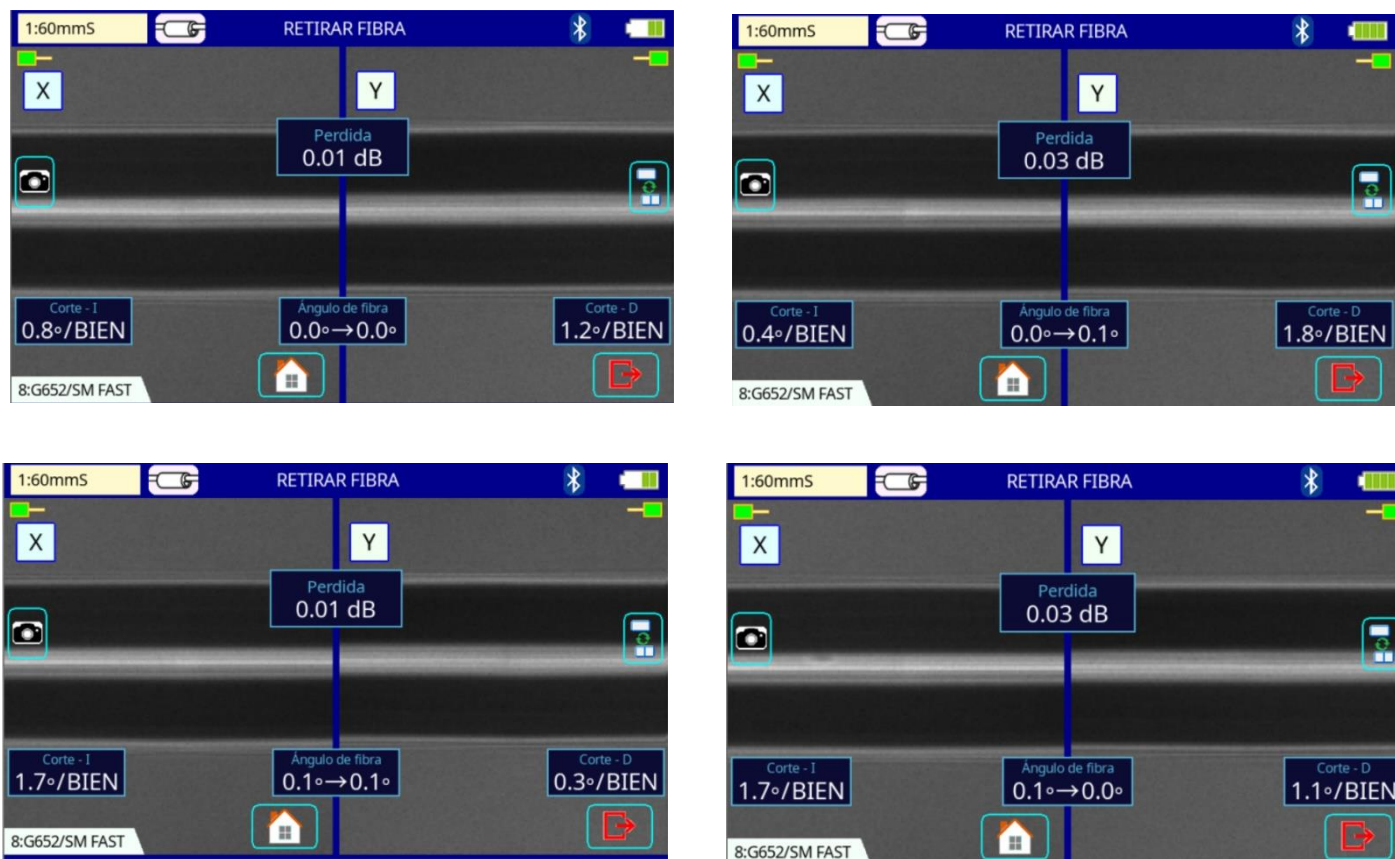
PROGRAMA	SM	SM	SM	SM	SM	MM	MM	MM	MM	MM
PERDIDA	0.01	0.03	0.01	0.03	0.03	0.01	0.03	0.00	0.01	0.02
TIPO DE FIBRA	G.652D	G.652D	G.652D	G.652D	G.652D	OM3	OM3	OM3	OM3	OM3
AJUSTE	ELECTRODOS ✓		CAMARAS ✓		HOLDERS ✓		MOTORES ✓		LEDS ✓

Img 6 Resultados de las fusiones
