CERTIFICADO DE CALIBRACION

MODELO:	AI-8
MARCA:	SIGNALFIRE
SERIAL:	V01A19022686
VERSION:	V.1.62
DESCRIPCION:	FUSIONADORA
Nº REF.:	202038-1

EQUIPO:	FUSIONADORA DE FIBRA OPTICA	FECHA:	07/03/2020
MARCA:	SIGNALFIRE	Nº CERTIFICADO:	2020038-1
MODELO:	AI-8	SERIAL:	V01A19022686
CLIENTE:	JOSE RIVELINO EUGENIO GONZALEZ	VERSION SOFTWARE:	V1.62

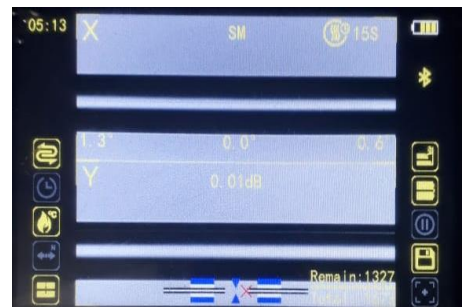
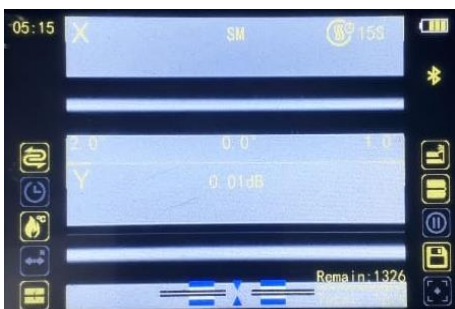
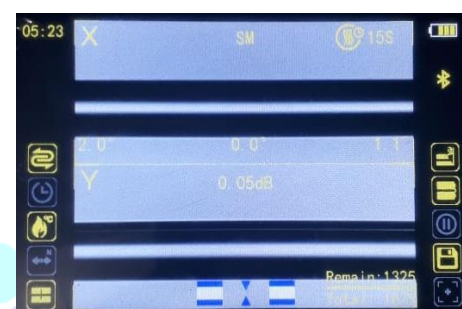
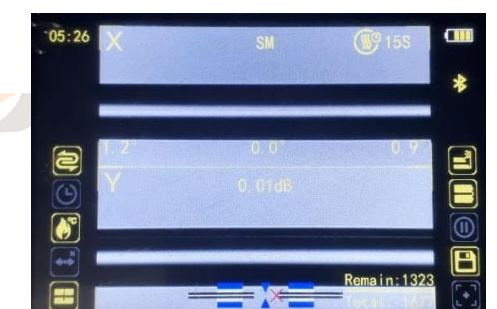
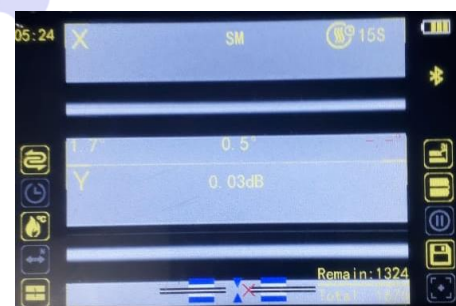
Img 4 Resultados de empalmes

PROGRAMA:	PERDIDA:	TEMPERATURA:	27.5°	FIBRA INSPECIONADA:	SM - MM		
SM	0.01	PERDIDA SM:	0.01	ELECTRODOS:	✓	HOLDERS:	✓
SM	0.02	PERDIDA MM:	0.02	CAMARAS:	✓	LEDS:	✓
SM	0.01						
SM	0.01						
SM	0.03						
MM	0.01						
MM	0.01						
MM	0.05						
MM	0.01						
MM	0.03

PERDIDA ESTIMADA FUSIONADORA	PERDIDA MEDIDA OTDR	POTENCIA FUENTE DE LUZ	MEDICIÓN POWERMETER	PERDIDA RELATIVA
0.01 dBm	0.19 dBm	-0.7 dBm	-08.22dBm	0.22 dBm
0.02 dBm	0.23 dBm	-0.7 dBm	-08.25 dBm	0.25 dBm
0.01 dBm	0.22 dBm	-0.7 dBm	-08.29 dBm	0.29 dBm
0.01 dBm	0.16 dBm	-0.7 dBm	-08.20 dBm	0.20 dBm
0.03 dBm	0.39 dBm	-0.7 dBm	-08.47 dBm	0.47 dBm
