CERTIFICADO DE CALIBRACION

MODELO:	70S+
MARCA:	FUJIKURA
SERIAL:	LD3Z1RW1EKS0DYD9
VERSION:	V-01.51
DESCRIPCION:	FUSIONADORA
Nº REF.:	20211213-1

EQUIPO:	FUSIONADORA DE FIBRA OPTICA	FECHA:	13/12/2021
MARCA:	FUJIKURA	Nº CERTIFICADO:	20211213-1
MODELO:	70S+	SERIAL:	LD3Z1RW1EKS0DYD9
CLIENTE:	AFIATIC	VERSION SOFTWARE:	V-01.51

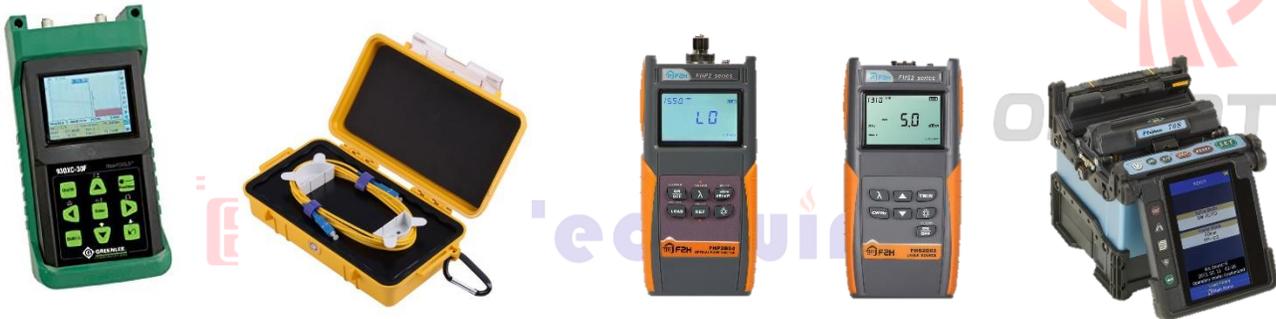
ELEMENTOS UTILIZADOS EN EL PROCEDIMIENTO:

- El equipo presenta inconsistencia con su mainboard, ya que a pesar que se reemplazaron 3 motores, 1 sensor y las cámaras, el equipo en ocasiones presenta mal funcionamiento con el motor izquierdo solo en ocasiones, sin embargo, se debe colocar la fibra al ras de la salida del V-Groove (Parte azul donde se coloca la fibra) para que la cámara no detecte error con la fibra e indique q el motor esta al tope o final de su recorrido.
