CERTIFICADO DE CALIBRACION

Certificado N°: 002

CCT-ECU 241023002F

Descripción: Fusionadora
Marca: SUMITOMO ELECTRIC INDUSTRIES, LTD
Modelo: TYPE-Q102-CA
Serial: 734935499031

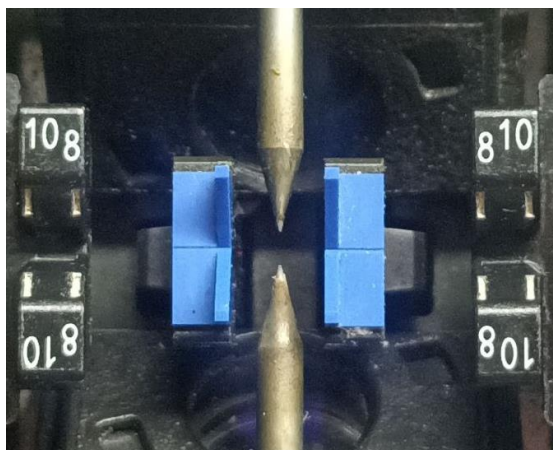
El equipo requiere; actualización, cambio de electrodos, calibración de sensores, calibración de motores y ajuste de parámetros.

Img 1 Presencia de óxido de sílice

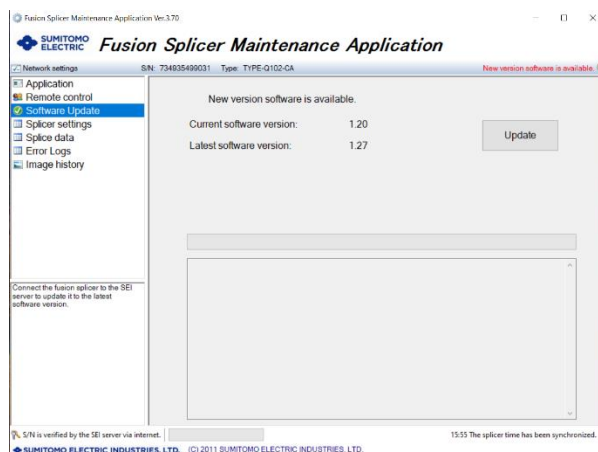
Img 2 Actualización de Equipo

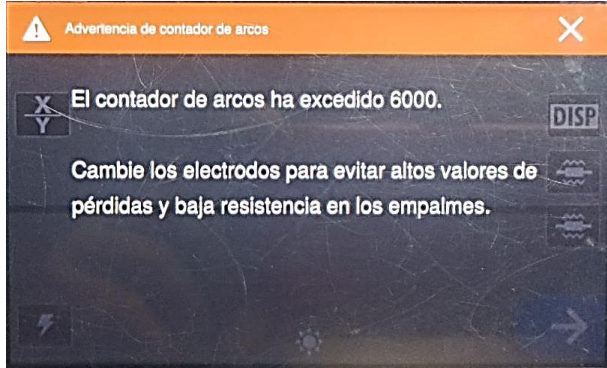
Img 3 Cambio de electrodos requerida

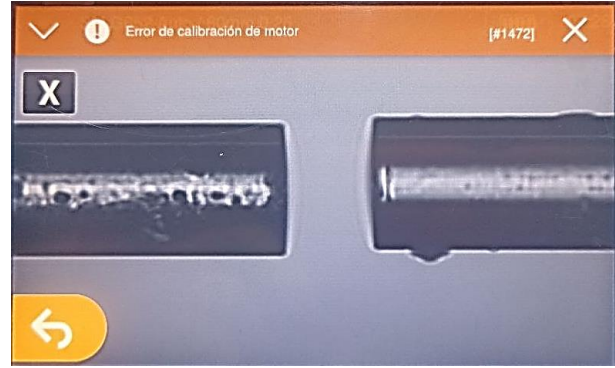
Img 4 Calibracion de motor requerida

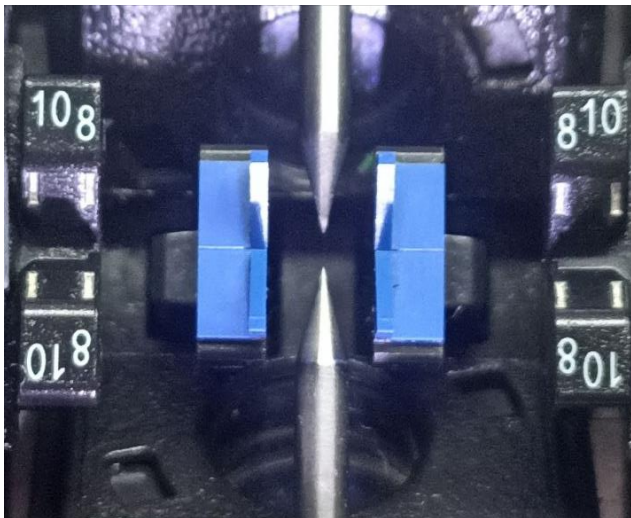
Img 5 Cambio de electrodos

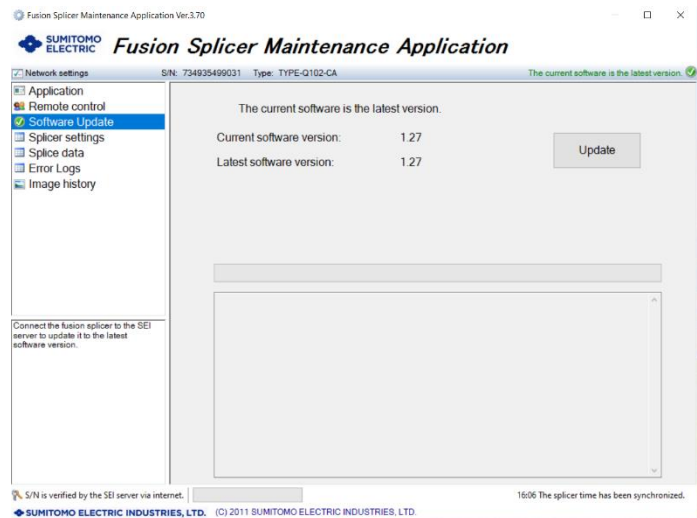
Img 6 Actualización completada

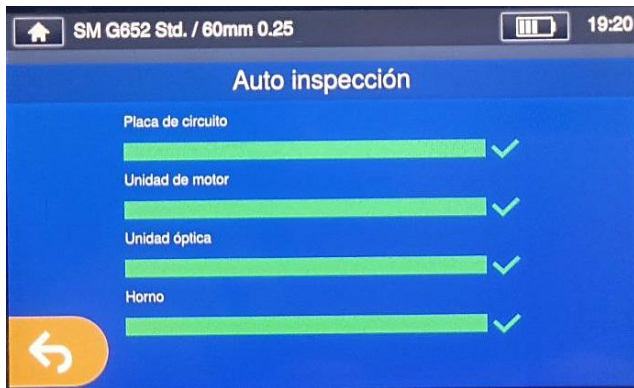
Img 7 Autoinspeccion OK

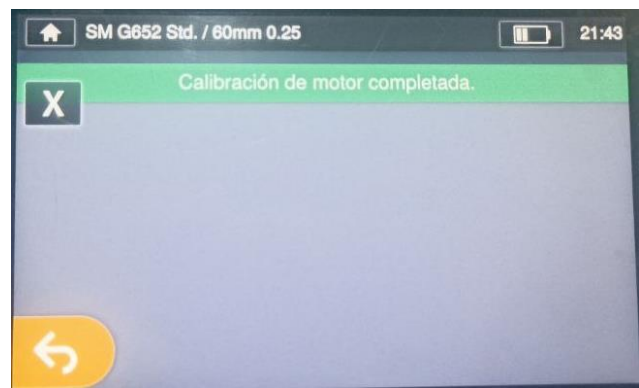
Img 8 Calibracion de motor correcta

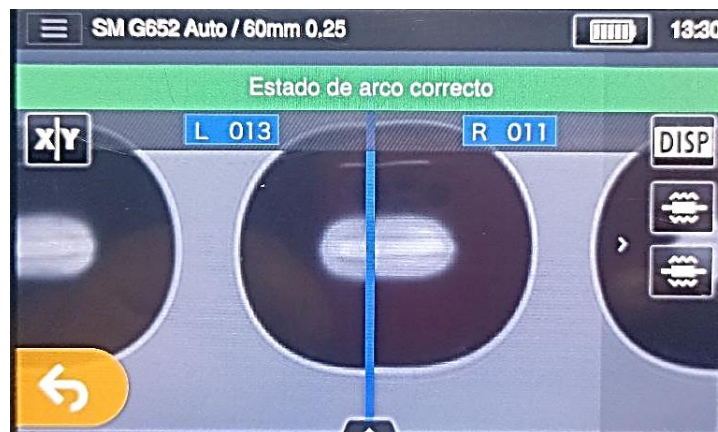
Img 9 Test de arco OK

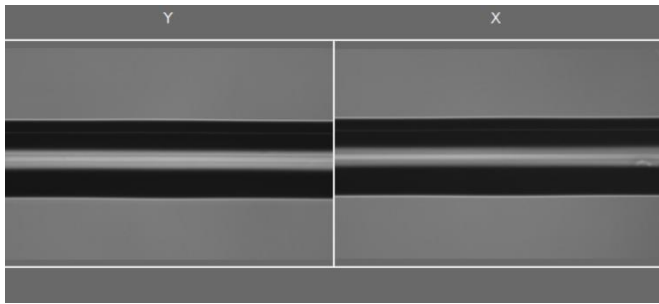
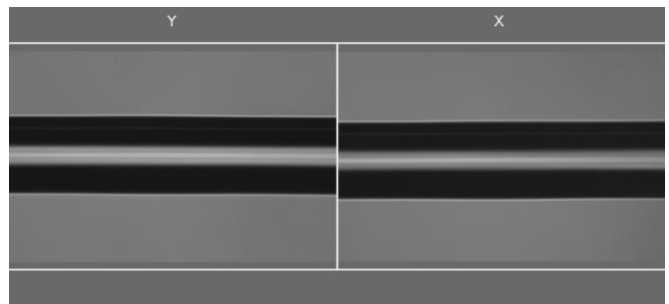
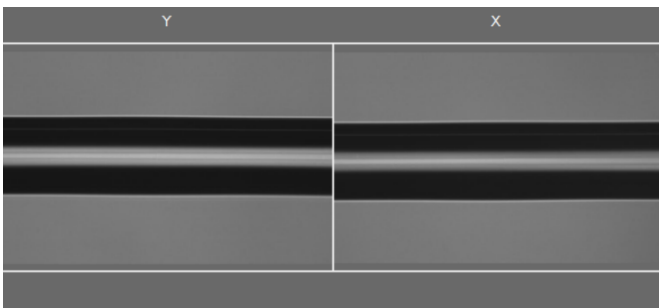
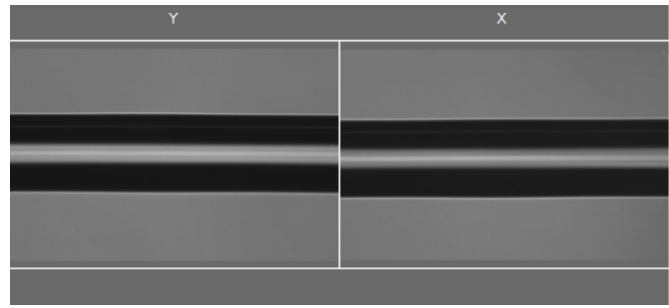
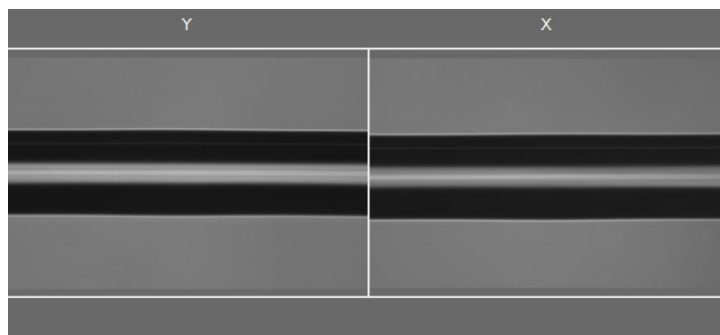
Img 10 Resultados de las fusiones
