CERTIFICADO DE CALIBRACION

Certificado N°: 015

Descripción: Fusionadora

Marca: ELOIK

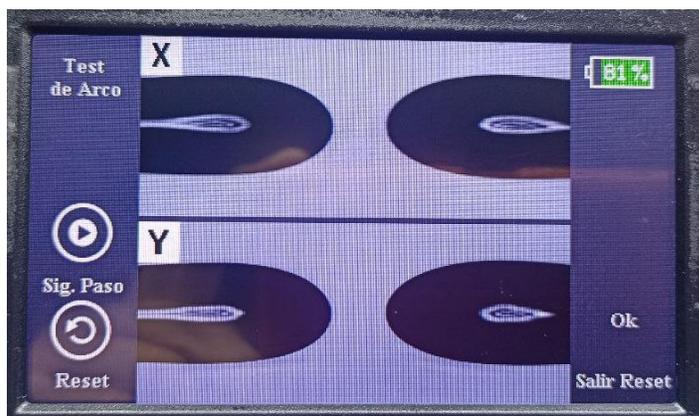
Img 2 Test de Arco OK

Los procedimientos realizados en las pruebas de desempeño nos permitieron obtener resultados positivos en el diagnóstico, ajuste y calibración del equipo. Todo enmarcado en las especificaciones exigidas por cada fabricante.

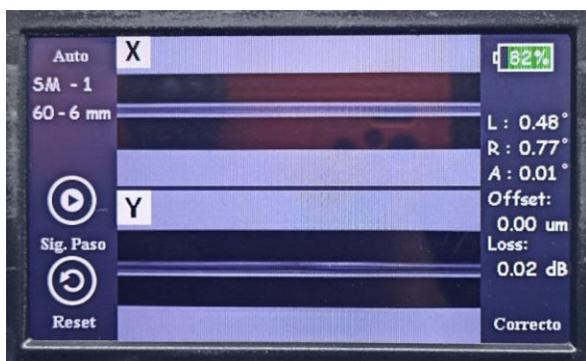
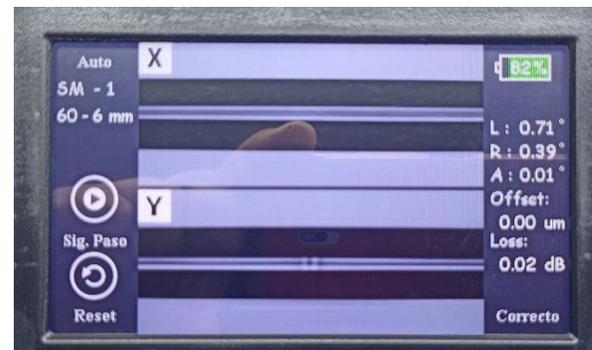
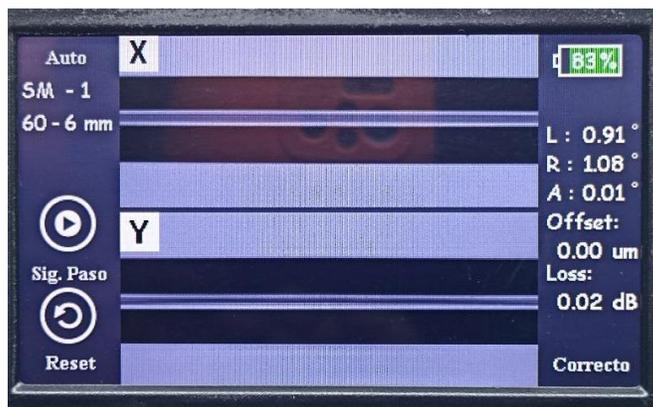
Img 3 Resultados de las fusiones

PROGRAMA	SM	SM	SM	SM	SM	MM	MM	MM	MM	MM
PERDIDA	0.01	0.01	0.01	0.01	0.01	0.00	0.01	0.01	0.00	0.01
TIPO DE FIBRA	G.652D	G.652D	G.652D	G.652D	G.652D	OM3	OM3	OM3	OM3	OM3
AJUSTE	ELECTRODOS	✓	CAMARAS	✓	HOLDERS	✓	MOTORES	✓	LEDS	✓

Tabla 1 Validacion de fusiones y perifericos.
