**CERTIFICADO DE CALIBRACION**

Certificado N°: 005

**Descripción:** Fusionadora  
**Marca:** SIGNALFIRE  
**Modelo:** AI-9  
**Serial:** V03M21036147

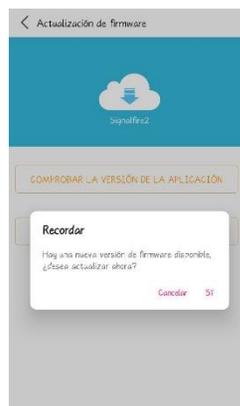
Img 2 Actualización requerida

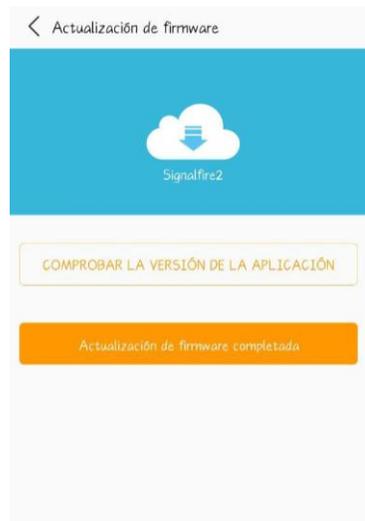
*Img 4 Actualizacion completada*

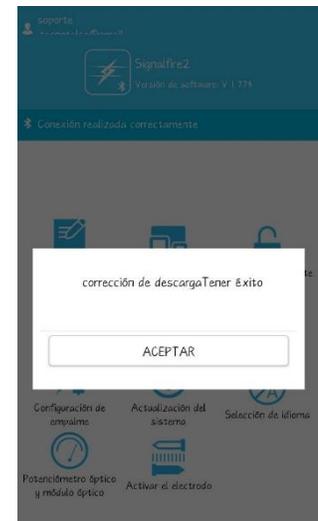
*Img 5 Calibracion de arco*

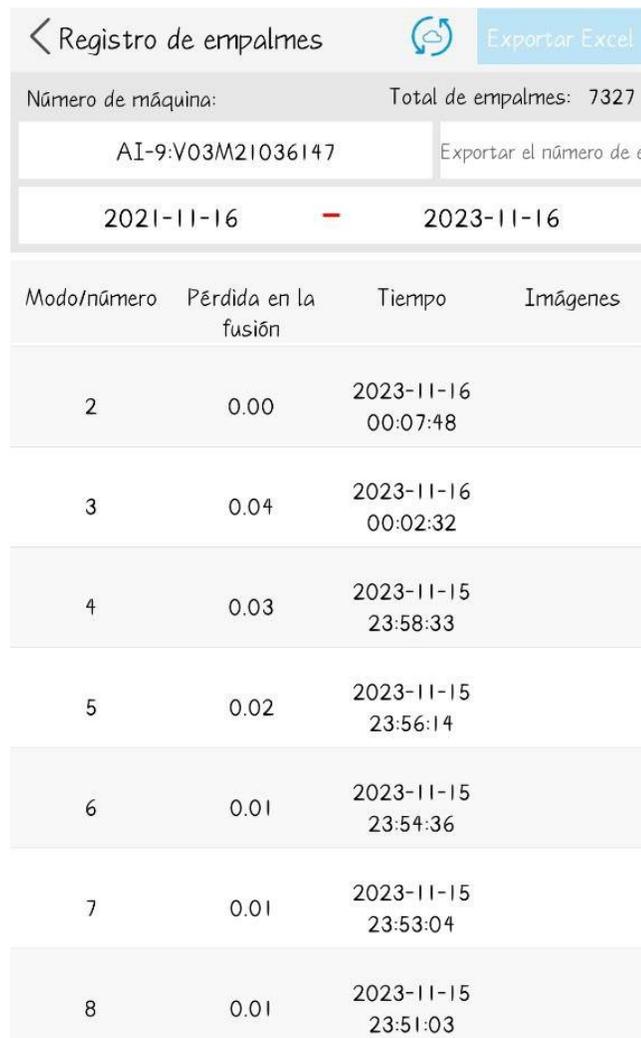
Número de máquina: AI-9:V03M21036147 Total de empalmes: 7327

Modo/número	Pérdida en la fusión	Tiempo	Imágenes
2	0.00	2023-11-16 00:07:48	
3	0.04	2023-11-16 00:02:32	
4	0.03	2023-11-15 23:58:33	
5	0.02	2023-11-15 23:56:14	
6	0.01	2023-11-15 23:54:36	
7	0.01	2023-11-15 23:53:04	
8	0.01	2023-11-15 23:51:03

Img 4 Resultados de las fusiones
